**MERCEDES-BENZ SPRINTER 190 HK AUTOMAT 4WD**
**TESTDATO: 03.07.2025**
**KODE: 1754415**

**VJ34725**

NBF Tilstandsrapport er utarbeidet av Norges Bilbransjeforbund og Forbrukerrådet.

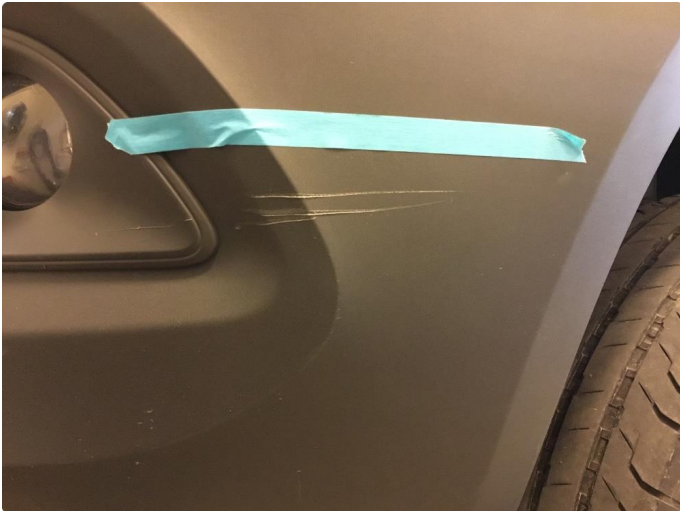
| Punkt | Beskrivelse | Plassering |
|---|---|---|
| 1.1 Støtfanger | Liten stripe i det grå feltet på venstre støtfanger foran | |

1.1 Liten stripe i det grå feltet på venstre støtfanger foran

Bilen er normal med tanke på bruksmerker som steinsprut, småbulker og striper i henhold til alder og kjørte km. Gjelder både innvendig og utvendig av bilen. Underkjøringshinder noen bruksmerker.  
Liten ubetydelig stripe i det grå feltet på støtfangeren venstre foran.

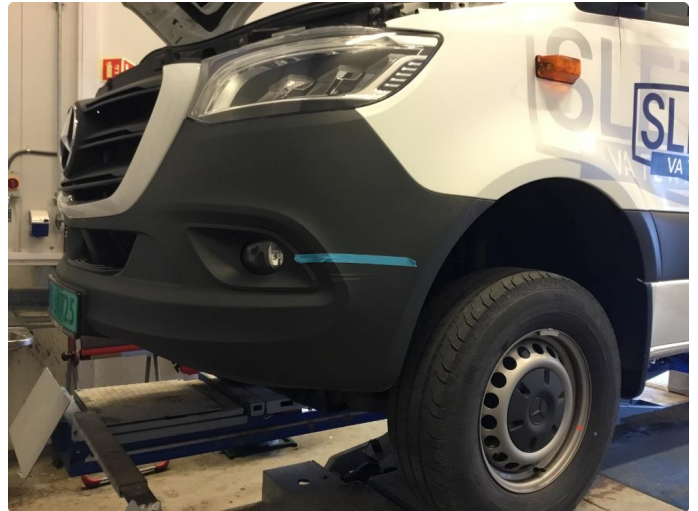
1.1 Liten stripe i det grå feltet på venstre støtfanger foran
