MERCEDES-BENZ E 300 DE 4MATIC 4WD

KODE: 1954175

YF17915

NBF Tilstandsrapport er utarbeidet av Norges Bilbransjeforbund og Forbrukerrådet.

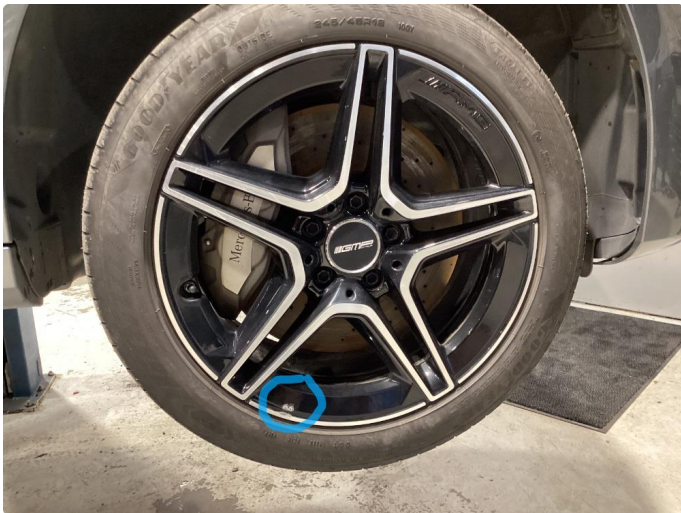
| Punkt | | Beskrivelse | Plassering |
|---|---|---|---|
| 1.1 | Dekk/Felger | Ubetydelig bruksmerke felg | |

1.1 Ubetydelig bruksmerke felg

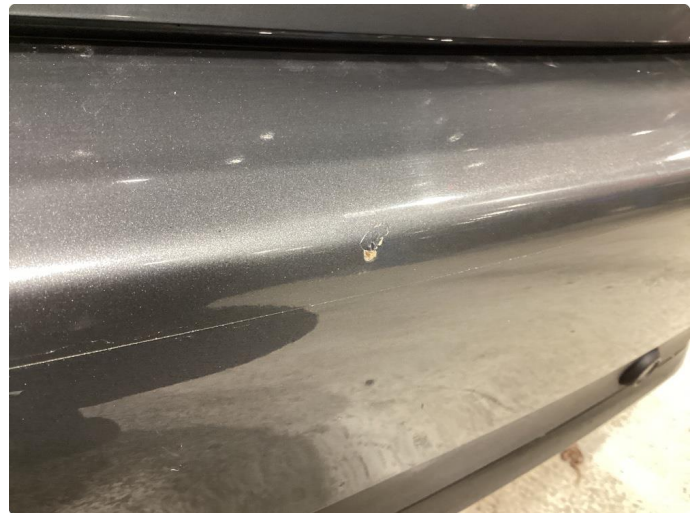
| Punkt | | Beskrivelse | Plassering |
|---|---|---|---|
| 1.2 | Støtfanger | Bruksmerke på støtfanger bak | |

1.2 Bruksmerke på støtfanger bak
