MERCEDES-BENZ V-KLASSE 237 HK AUTOMAT 4WD

TESTDATO: 21.05.2025

NBF Tilstandsrapport er utarbeidet av Norges Bilbransjeforbund og Forbrukerrådet.

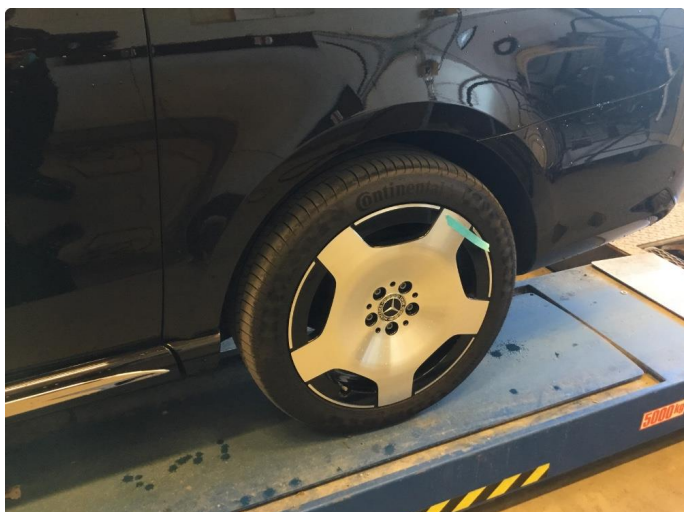
| Punkt | Beskrivelse | Plassering |
|---|---|---|
| 1.1 Dekk/Felger | En ubetydelig stripe / kant kjørt venstre bakfelg | |

1.1 En ubetydelig stripe / kant kjørt venstre bakfelg

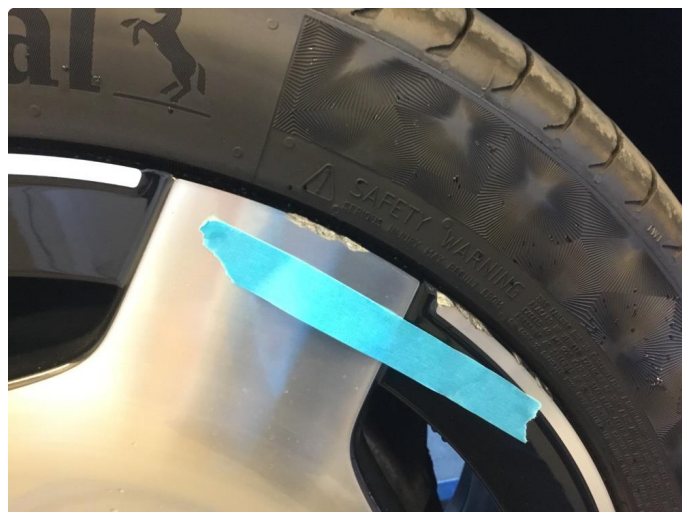
1.1 En ubetydelig stripe / kant kjørt venstre bakfelg
