**MERCEDES-BENZ GLA 220 CDI 4MATIC 170 HK AUTOMAT 4WD**
**TESTDATO: 21.11.2025**
**KODE: 1863826**

**BS93570**

NBF Tilstandsrapport er utarbeidet av Norges Bilbransjeforbund og Forbrukerrådet.

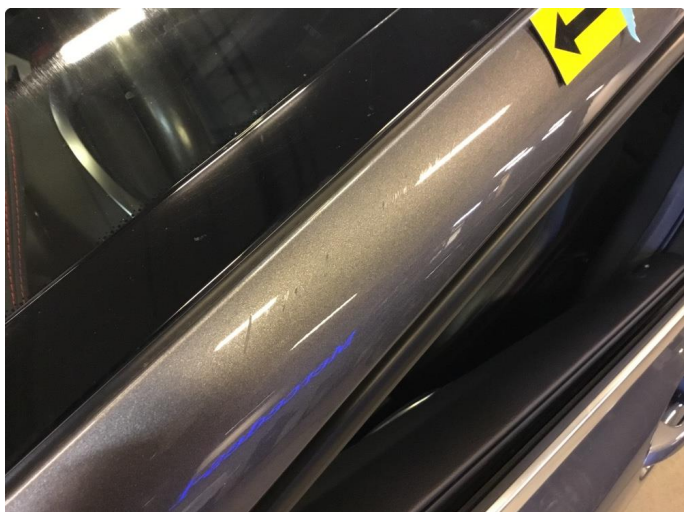
| Punkt | Beskrivelse | Plassering |
|---|---|---|
| 1.1 Stolpe | Noe bruksmerker A-stolpe v.foran. | |

1.1 Noe bruksmerker A-stolpe v.foran.

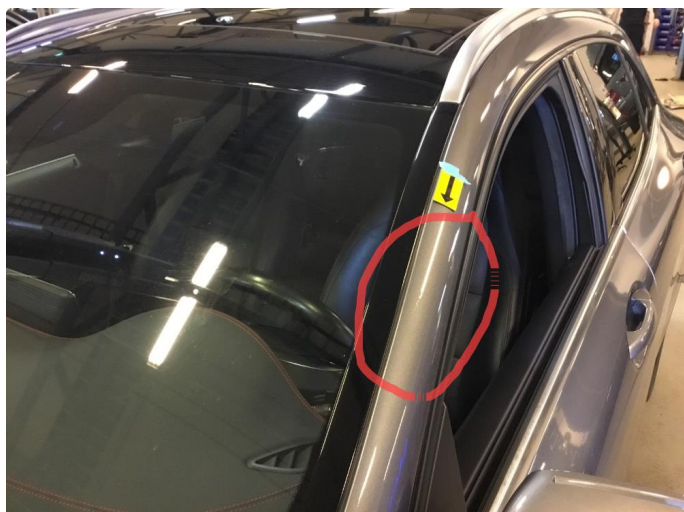
1.1 Noe bruksmerker A-stolpe v.foran.
