MERCEDES-BENZ C 200 4MATIC 4WD

TESTDATO: 17.06.2025

CHASSISNR: WDD2053431F445652

NBF Tilstandsrapport er utarbeidet av Norges Bilbransjeforbund og Forbrukerrådet.

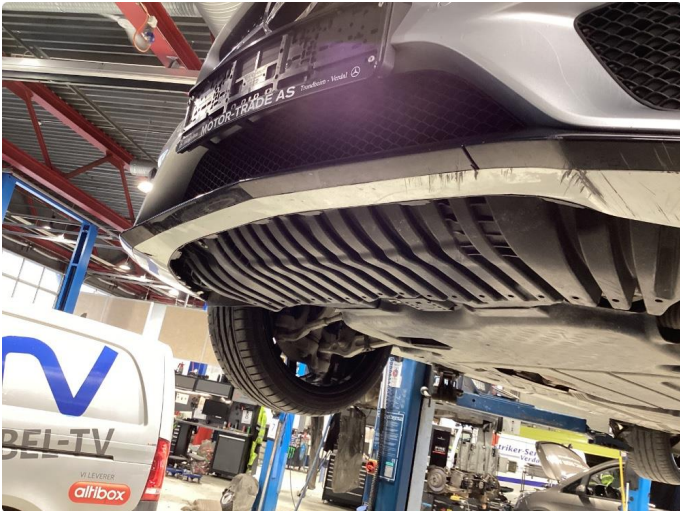
| Punkt | Beskrivelse | Plassering |
|---|---|---|
| 1.1 Støtfanger | Minbdre skrubbskader underkant støtfangerplast foran | |

1.1 Minbdre skrubbskader underkant støtfangerplast foran

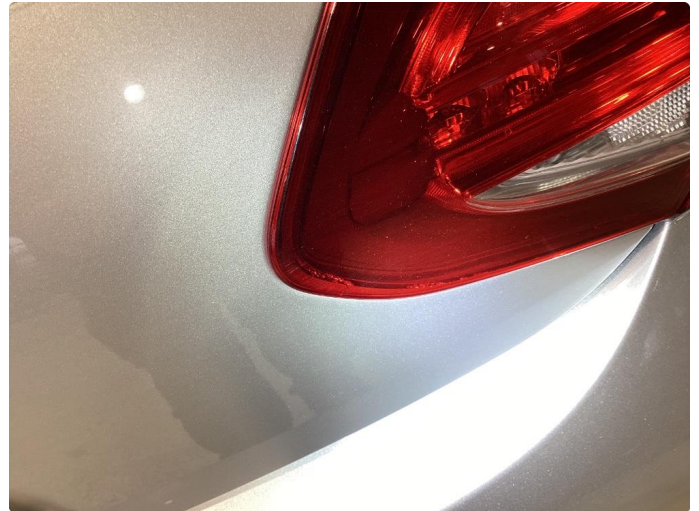
| Punkt | Beskrivelse | Plassering |
|---|---|---|
| 2.1 Lys bak | Ubetydelig krakelering i plast, normal etter alder | |

2.1 Ubetydelig krakelering i plast, normal etter alder

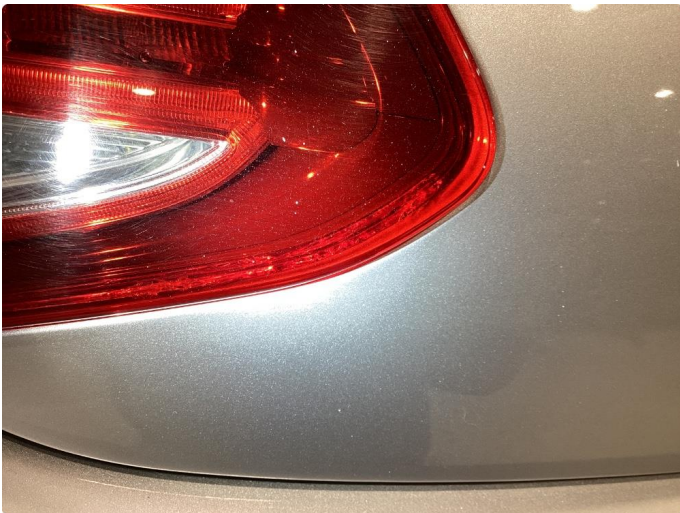
2.1 Ubetydelig krakelering i plast, normal etter alder

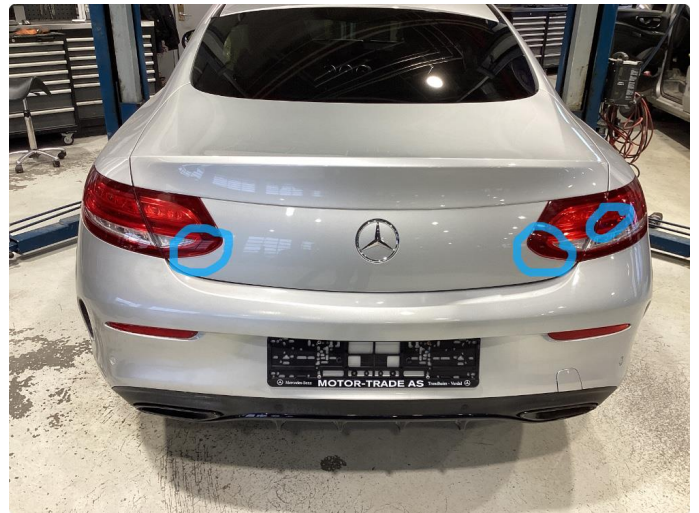
2.1 Ubetydelig krakelering i plast, normal etter alder

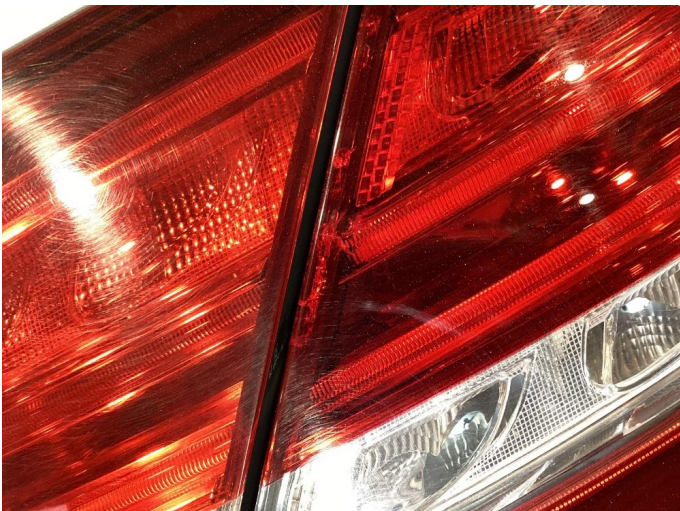
2.1 Ubetydelig krakelering i plast, normal etter alder

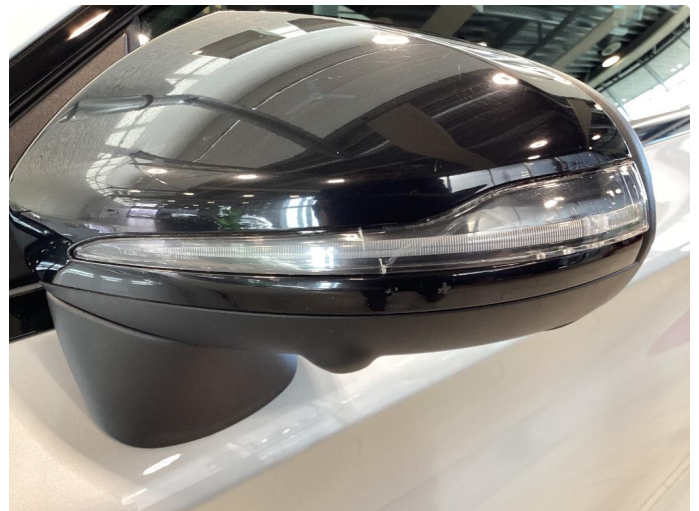
| Punkt | Beskrivelse | Plassering |
|---|---|---|
| 2.2 Retningslys | Litt krakelering i plast, normalt etter alder | |

2.2 Litt krakelering i plast, normalt etter alder

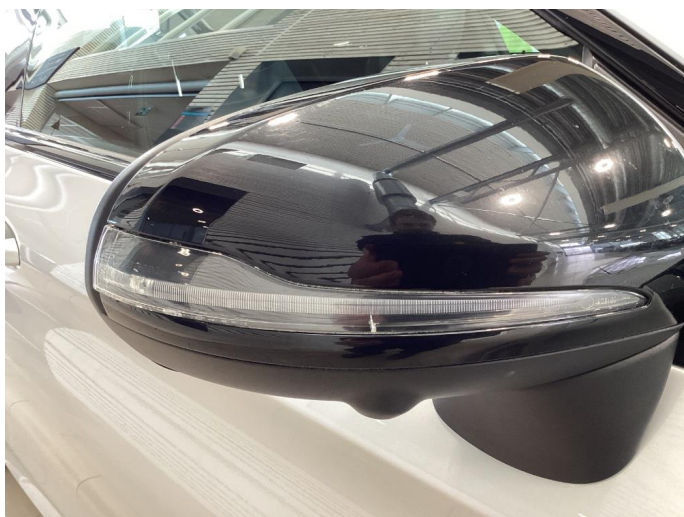
2.2 Litt krakelering i plast, normalt etter alder

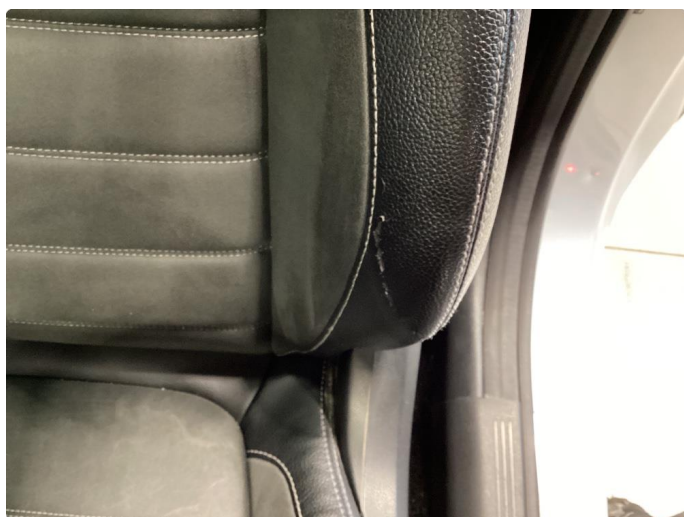
| Punkt | Beskrivelse | Plassering |
|---|---|---|
| 3.1 Seter | Ubetydelig slitasje på setetrekk fører sete | |

3.1 Ubetydelig slitasje på setetrekk førersete
