**MERCEDES-BENZ EQC 400 4MATIC 4WD**
**TESTDATO: 19.02.2025**
**KODE: 1644869**

NBF Tilstandsrapport er utarbeidet av Norges Bilbransjeforbund og Forbrukerrådet.

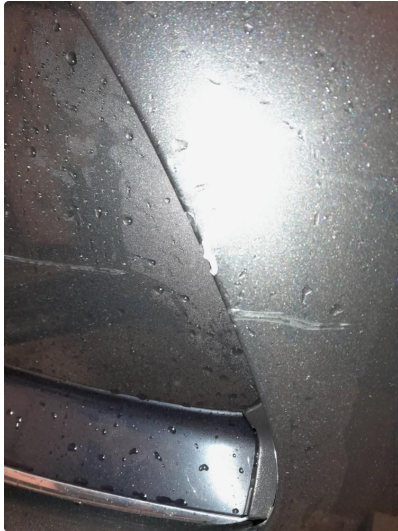
Punkt	Beskrivelse	Plassering
<b>1. EKSTERIØR</b>		
1.1 Støtfanger	Flekket støtfanger foran

1.1 Flekket støtfanger foran

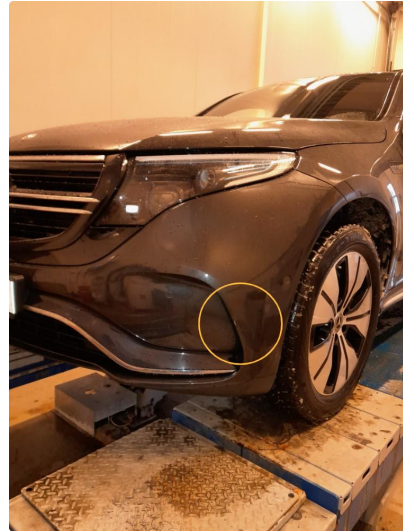
1.1 Flekket støtfanger foran
