**MERCEDES-BENZ EQC 400 4MATIC / 204 X 4WD**
**TESTDATO: 16.04.2026**
**KODE: 2000093**

NBF Tilstandsrapport er utarbeidet av Norges Bilbransjeforbund og Forbrukerrådet.

### Benz EQC (293) SOH Blitz Test Report

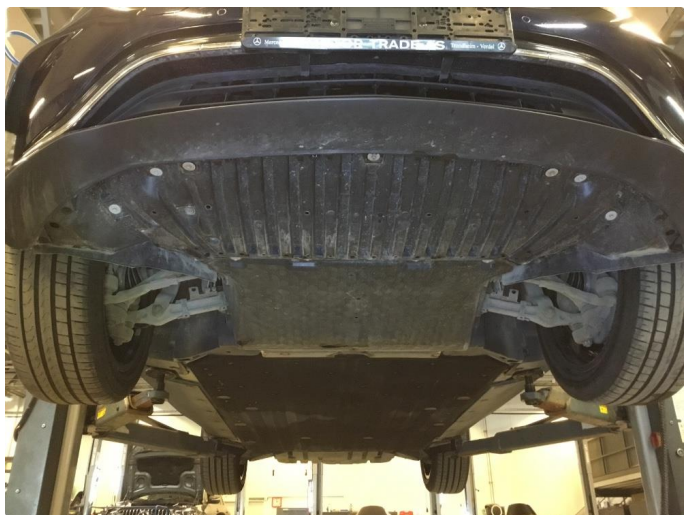
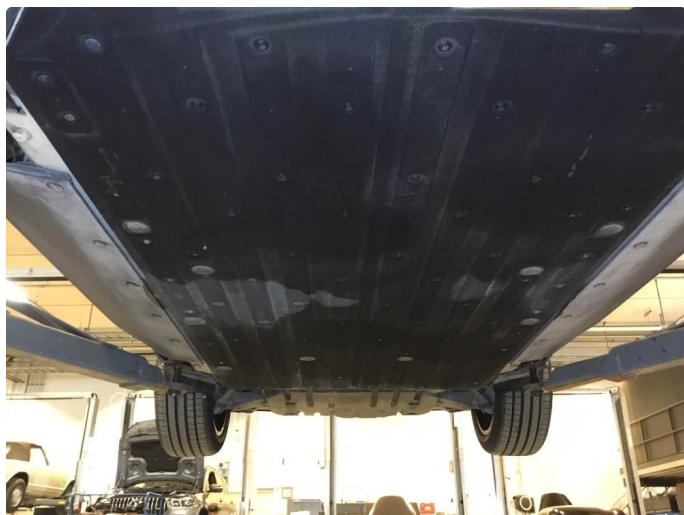
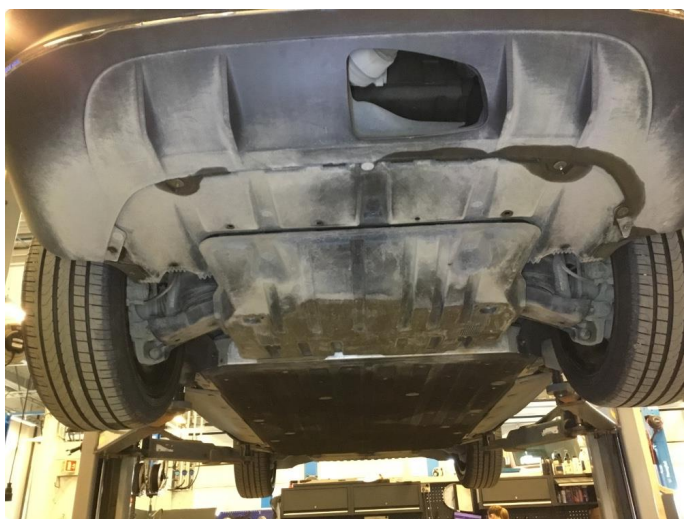
Battery Pack Information			
<p>98% SOH</p>	Total voltage:	369.70V	Total current: -1.90A
	Cell maximum voltage:	3.860V	Maximum temperature: 10.0°C
	Cell minimum voltage:	3.850V	Minimum temperature: 9.0°C
	Voltage delta:	10mV	Modules: 1
SOC:		27%	
Range on a full charge (WLTP -):		434.146km	
Range of new vehicle on a full charge:		443km

Maintenance advice: The battery pack is OK

Battery Temperature Information			
Test results: The temperatures of all battery modules are OK.			
Module	Total voltage	Temperature	
		T1	T2
M1	7.71V	10.0°C	9.0°C
