VOLVO C40 4WD

TESTDATO: 07.11.2025

CHASSISNR: YV1XKEDV8P2042890

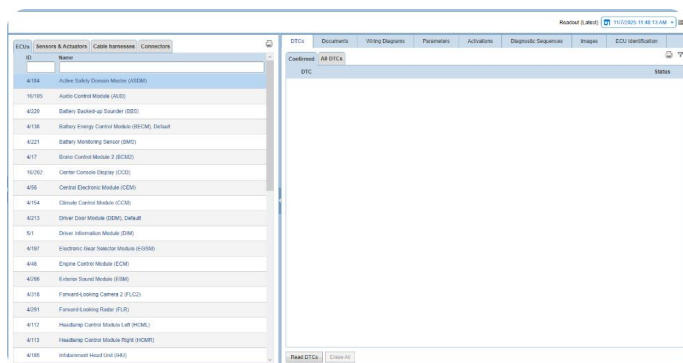
### 1.1 Feilkoder

Ingen feil koder

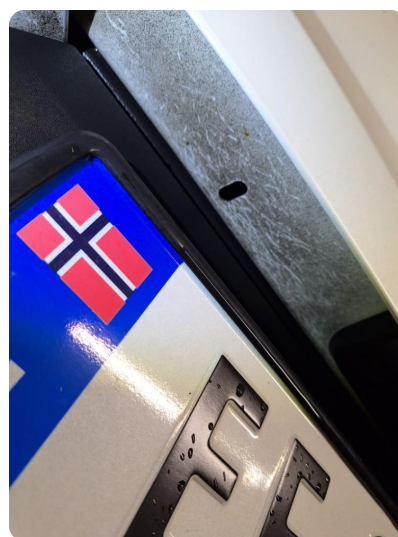
### 2.1 Øvrige feil

| PUNKT | BESKRIVELSE | PLASSERING | PÅKOST | MVA |
|---|---|---|---|---|
| 2.1 Lakk | lakkrens | | 1 500 | <input type="checkbox"/> |

Lakkrens

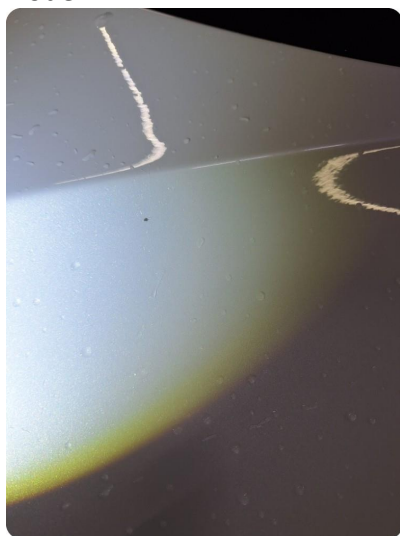
### 2.2 Steinsprut

| PUNKT | BESKRIVELSE | PLASSERING | PÅKOST | MVA |
|---|---|---|---|---|
| 2.2 Panser - | Steinsprut. | foran | | <input checked="" type="checkbox"/> |

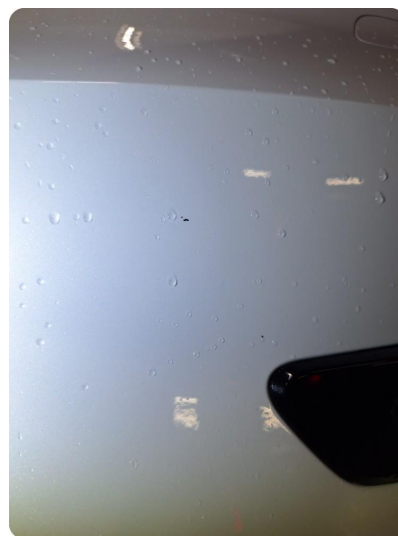
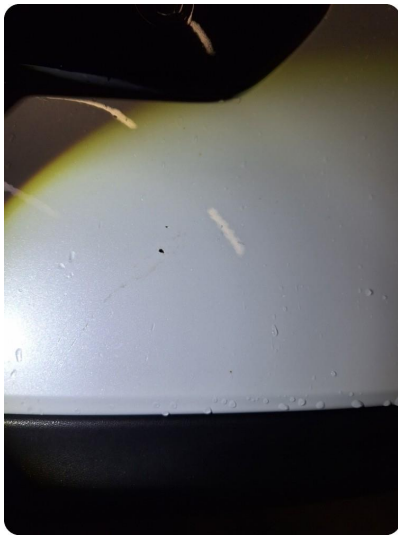
### 2.4 Steinsprut

| PUNKT | BESKRIVELSE | PLASSERING | PÅKOST | MVA |
|---|---|---|---|---|
| 2.4 Støtfanger - | Steinsprut. | foran | 2 500 | <input type="checkbox"/> |

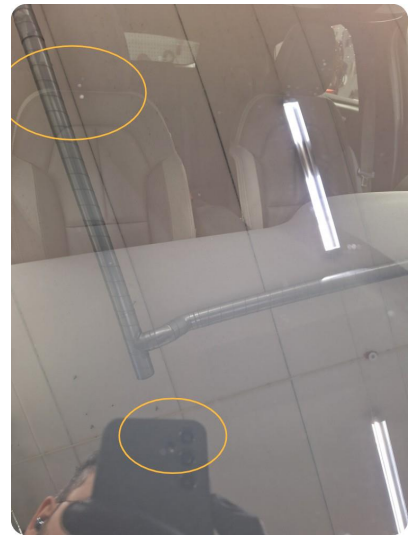
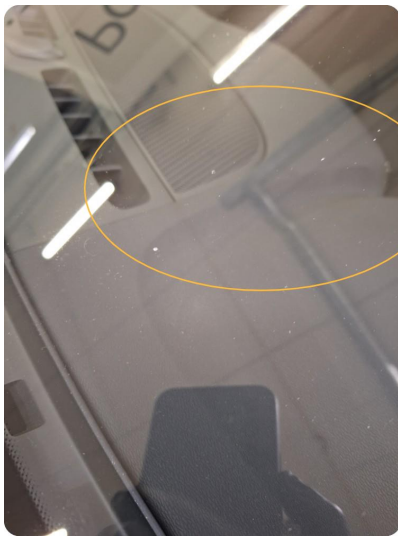
## 2.5 Steinsprut

| PUNKT | BESKRIVELSE | PLASSERING | PÅKOST | MVA |
|---|---|---|---|---|
| 2.5 Frontvindu | Steinsprut. flere steinsprut på frontrute så med tanke på bilsalder anbefaler vi å skifte ruten | | | <input checked="" type="checkbox"/> |

Flere steinsprut på frontrute så med tanke på bilsalder anbefaler vi å skifte ruten

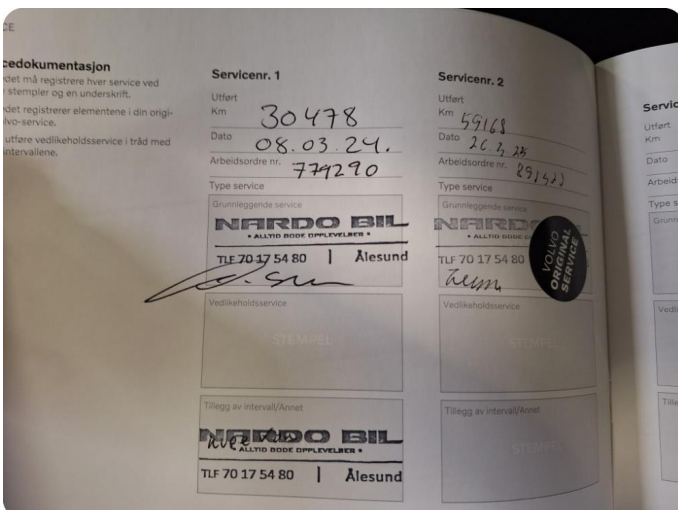
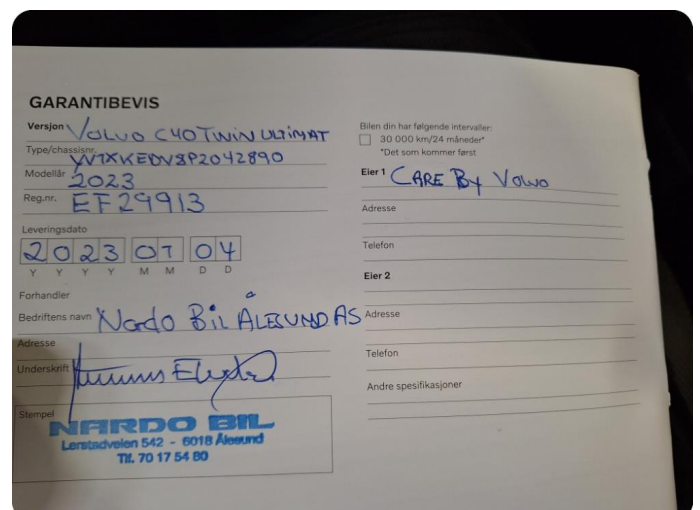
## 3.2 Trenger service

| PUNKT | BESKRIVELSE | PLASSERING | PÅKOST | MVA |
|---|---|---|---|---|
| 3.2 Service | Trenger service. bilen treng ikke service men skal merkere at bilen har kjørt ca. 19000 gjennom den siste 7 måneder siden den siste service ble utført | | | <input checked="" type="checkbox"/> |

Bilen treng ikke service men skal merkere at bilen har kjørt ca. 19000 gjennom den siste 7 måneder siden den siste service ble utført

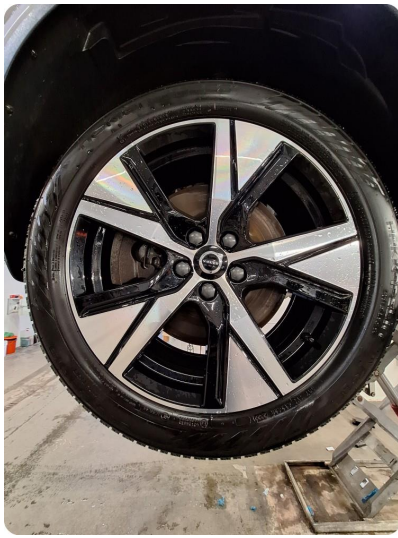
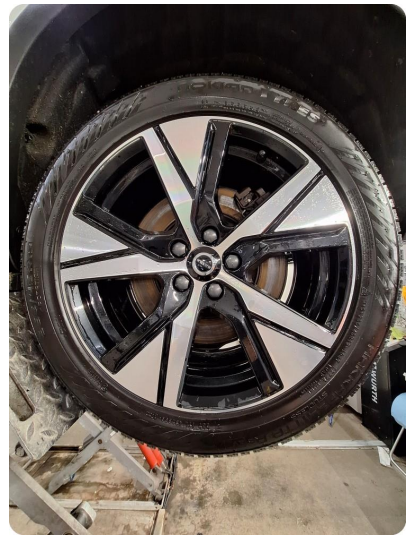
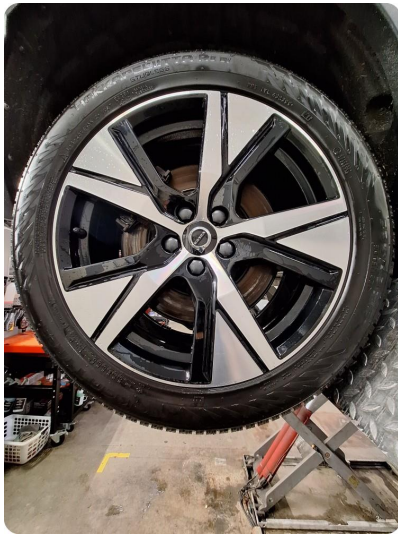
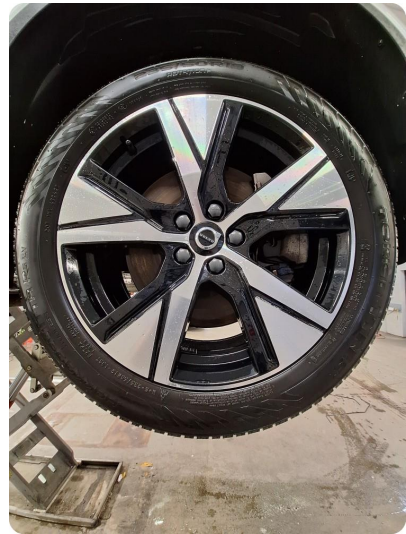
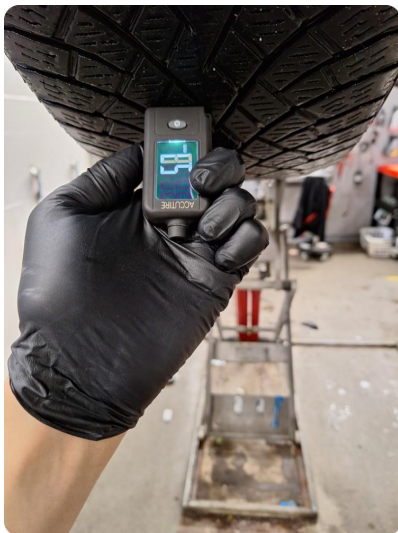
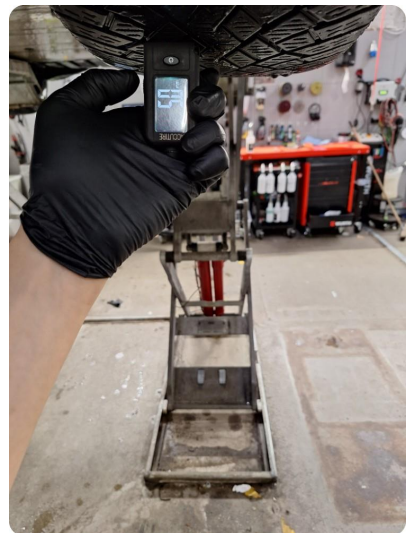
4.1 Øvrig opplysninger  
Dekk info

| PUNKT | BESKRIVELSE | PLASSERING | PÅKOST | MVA |
|---|---|---|---|---|
| 2.3 Dekk/Felger | For liten mønsterdybde sommerdekk. sommerdekk | | 12 000 | <input type="checkbox"/> |

| | VENSTRE | HØYRE |
|---|---|---|
| AKSEL 1 | 2,6 ! | 1,9 ! |
| AKSEL 2 | 2,5 ! | 2,8 ! |
