**VOLVO XC60 4WD**
**TESTDATO: 13.11.2024**
**KODE: 1566170**

<b>UF92719</b>	<b>56 805 KM</b>	<b>30.06.2022</b> Førstegang registrert	<b>Bensin hybrid</b> - Ladbar hybrid
----------------	------------------	--	---

NBF Tilstandsrapport er utarbeidet av Norges Bilbransjeforbund og Forbrukerrådet.

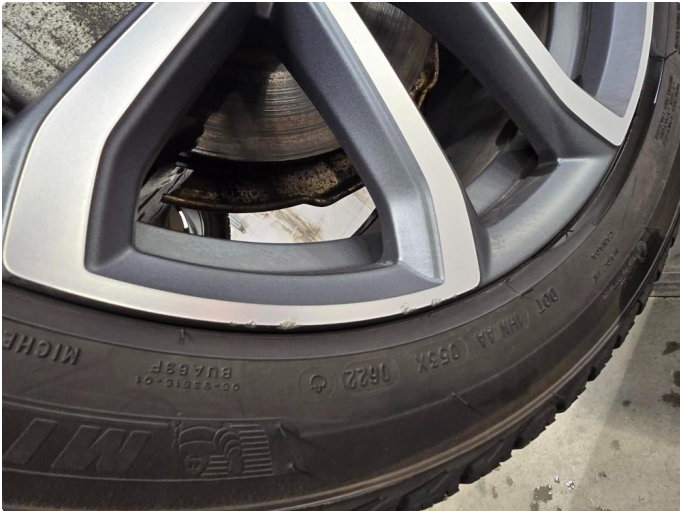
Punkt	Beskrivelse	Plassering
<b>1. EKSTERIØR</b>		
1.1 Dekk/Felger	Lite skrubbmerke på felg venstre foran. Ubetydelig	venstre foran

1.1 Lite skrubbermerke på felg venstre foran.  
Ubetydelig
