XPENG G6 / F30 4WD

TESTDATO: 18.08.2026

NBF Tilstandsrapport er utarbeidet av Norges Bilbransjeforbund og Forbrukerrådet.

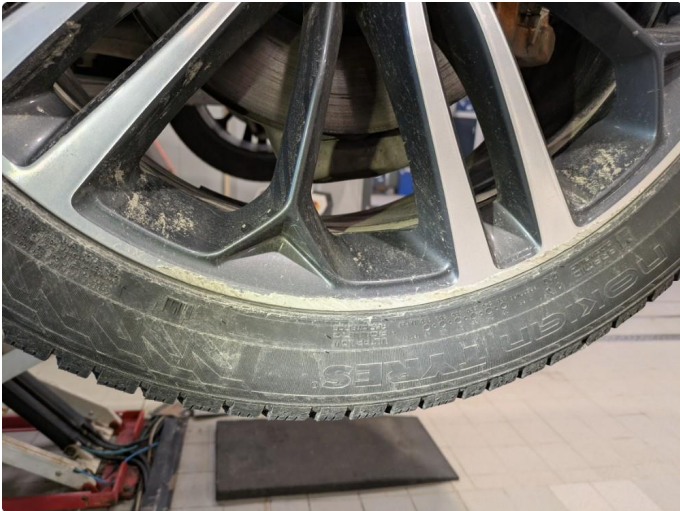
| Punkt | Beskrivelse | Plassering |
|---|---|---|
| 1.1 Dekk/Felger | kantkjørt felg | høyre foran |

1.1 Kantkjørt felg
