**BMW IX XDRIVE50 4WD**
**TESTDATO: 14.11.2025**
**KODE: 1872859**

**ED41325**

NBF Tilstandsrapport er utarbeidet av Norges Bilbransjeforbund og Forbrukerrådet.

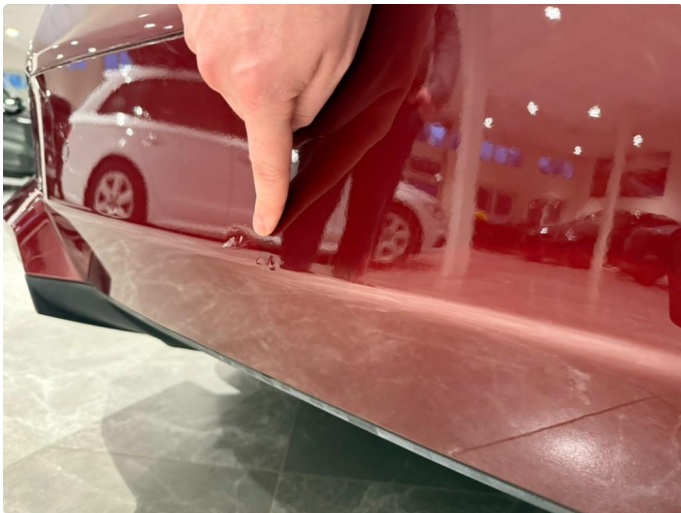
| Punkt | | Beskrivelse | Plassering |
|---|---|---|---|
| 1.1 | Skjermer | Liten ryggeskade på bakfanger. | Bak v/hengerfeste. |

1.1 Liten ryggeskade på bakfanger.

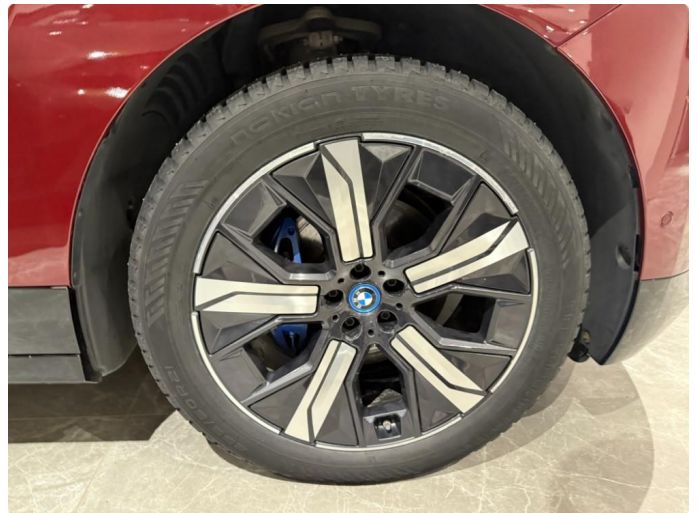
| Punkt | | Beskrivelse | Plassering |
|---|---|---|---|
| 1.2 | Dekk/Felger | Noe kantkjørt vinterfelg. | Høyre foran |

1.2 Noe kantkjørt vinterfelg.
