VOYAH FREE / H97Z 4WD

CHASSISNR: LDP95C965NE900690

NBF Tilstandsrapport er utarbeidet av Norges Bilbransjeforbund og Forbrukerrådet.

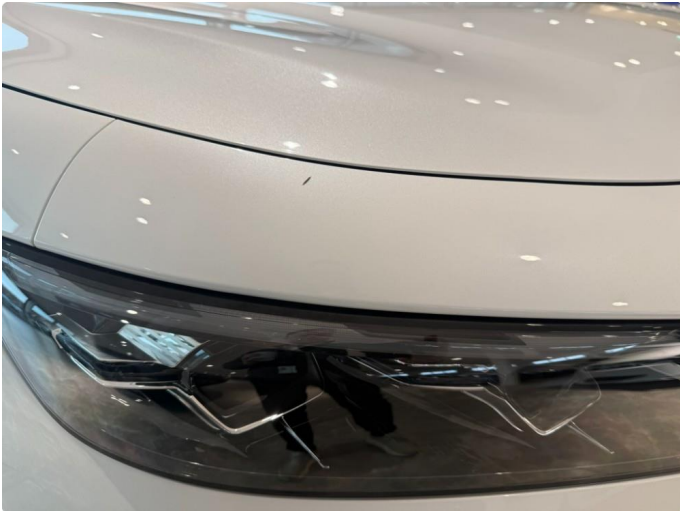
| Punkt | | Beskrivelse | Plassering |
|---|---|---|---|
| 1.1 | Skjermer | Lite hakk / Steinsprang høyre side av panser/forskjerm. | Høyre foran |

1.1 Lite hakk / Steinsprang høyre side av panser/forskjerm.
