BMW X1 XDRIVE25E 4WD
TESTDATO: 29.07.2024
KODE: 1468178

ZA22406	38 526 KM	24.06.2022 Førstegang registrert	Bensin hybrid - Ladbar hybrid
----------------	------------------	--	---

NBF Tilstandsrapport er utarbeidet av Norges Bilbransjeforbund og Forbrukerrådet.

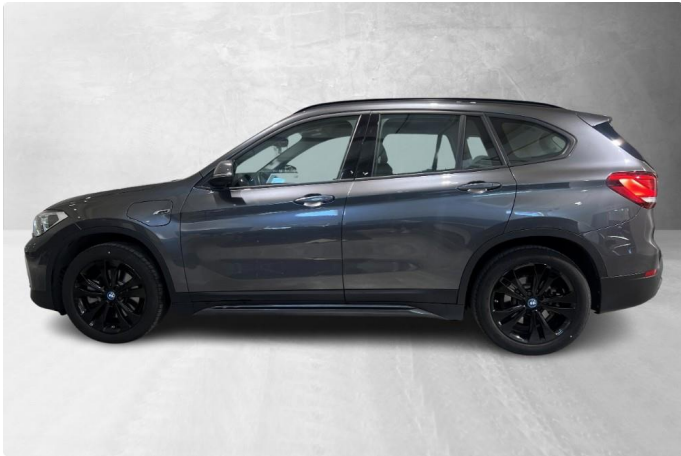
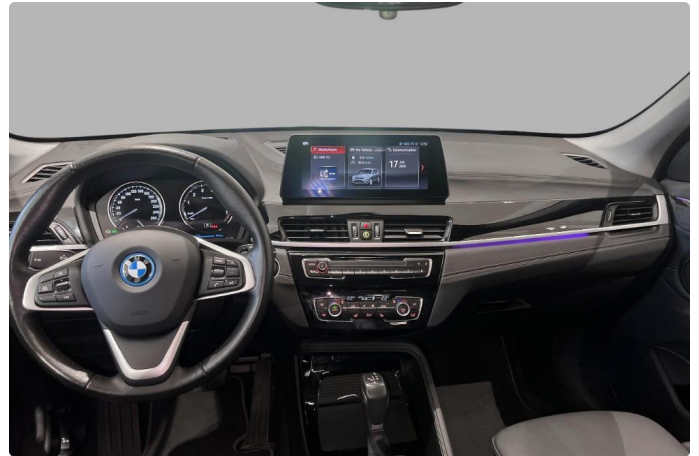
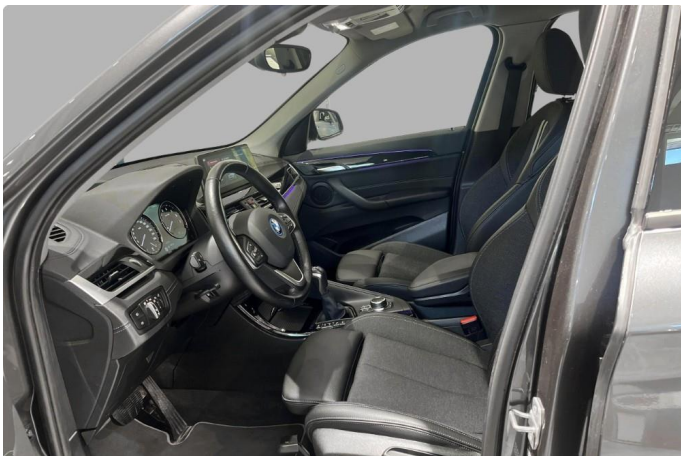
Punkt	Beskrivelse	Plassering
1. EKSTERIØR		
1.1 Støtfanger	ripe	venstre - bak - midten
1.2 Støtfanger	ripe	venstre - foran
