**VOLVO V40 122 HK AUTOMAT 2WD**
**TESTDATO: 18.08.2025**
**KODE: 1784688**

**ZA17535**

NBF Tilstandsrapport er utarbeidet av Norges Bilbransjeforbund og Forbrukerrådet.

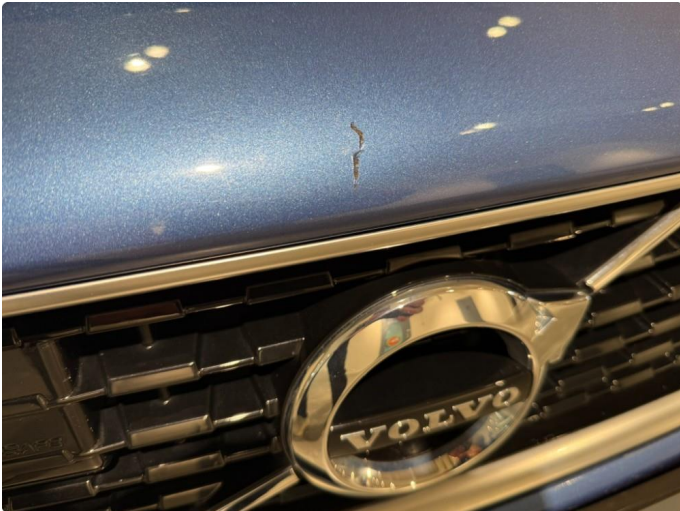
| Punkt | | Beskrivelse | Plassering |
|---|---|---|---|
| 1.1 | Lakk | Lite hakk i front over logo, ikke bulk. | Panser |

1.1 Lite hakk i front over logo, ikke bulk.

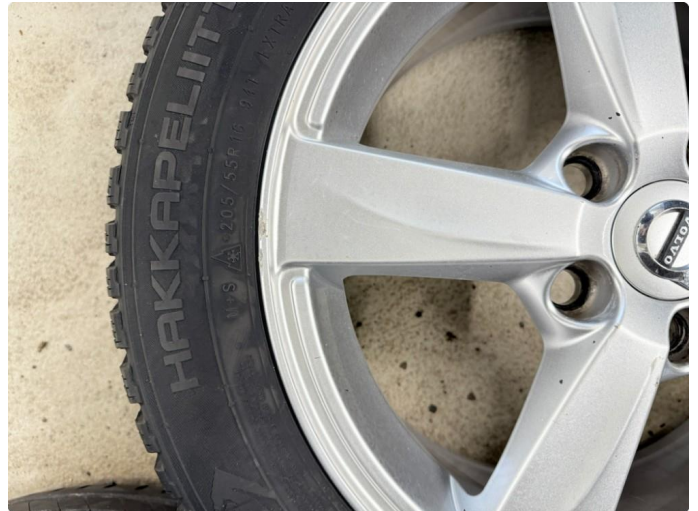
| Punkt | | Beskrivelse | Plassering |
|---|---|---|---|
| 1.2 | Dekk/Felger | Liten skade i vinterfelg. | Høyre bak |

1.2 Liten skade i vinterfelg.

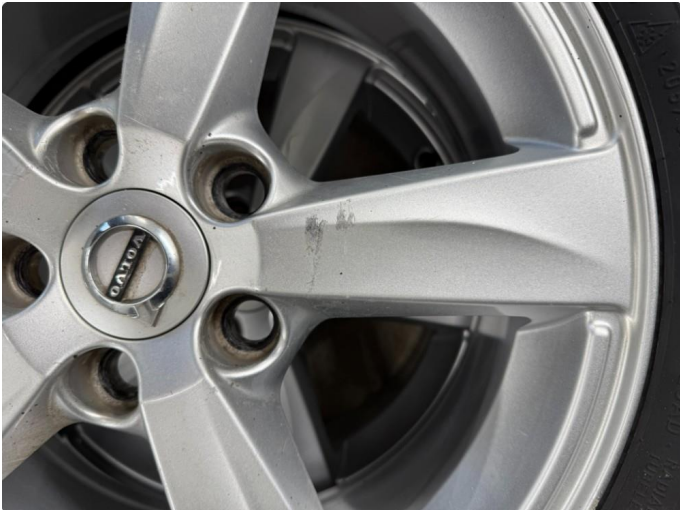
| Punkt | | Beskrivelse | Plassering |
|---|---|---|---|
| 1.3 | Dekk/Felger | Liten skade i vinterfelg | Høyre foran |

1.3 Liten skade i vinterfelg

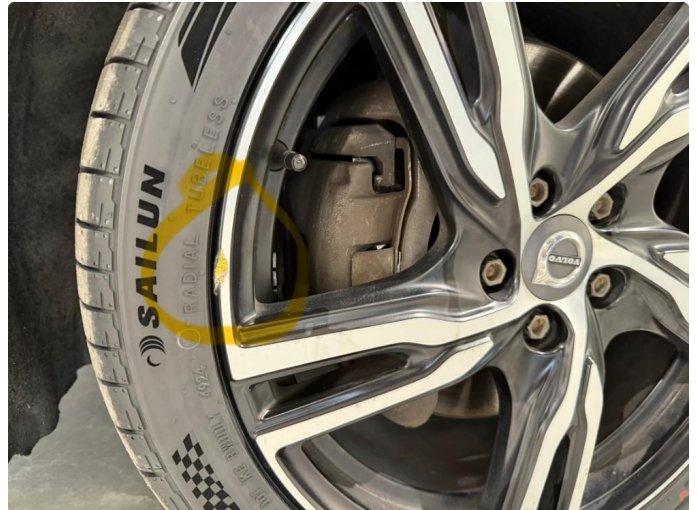
| Punkt | | Beskrivelse | Plassering |
|---|---|---|---|
| 1.4 | Dekk/Felger | Liten skade i sommerfelg | Venstre foran |

1.4 Liten skade i sommerfelg
