AUDI AUDI A3 140 HK MANUELL 4WD

TESTDATO: 05.05.2025

CHASSISNR: WAUZZZ8P2BA013197

NBF Tilstandsrapport er utarbeidet av Norges Bilbransjeforbund og Forbrukerrådet.

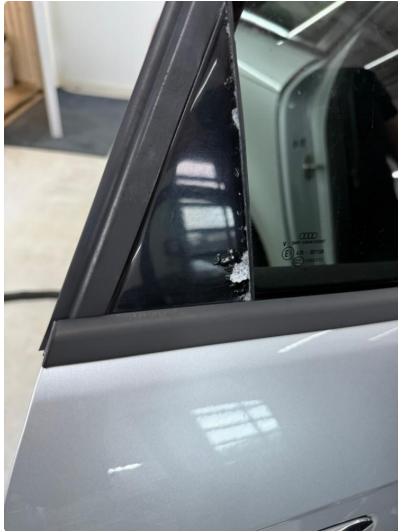
| Punkt | Beskrivelse | Plassering |
|---|---|---|
| 1.1 Dører | Liten skade høyre bakkdør. | |

1.1 Liten skade høyre bakdør.

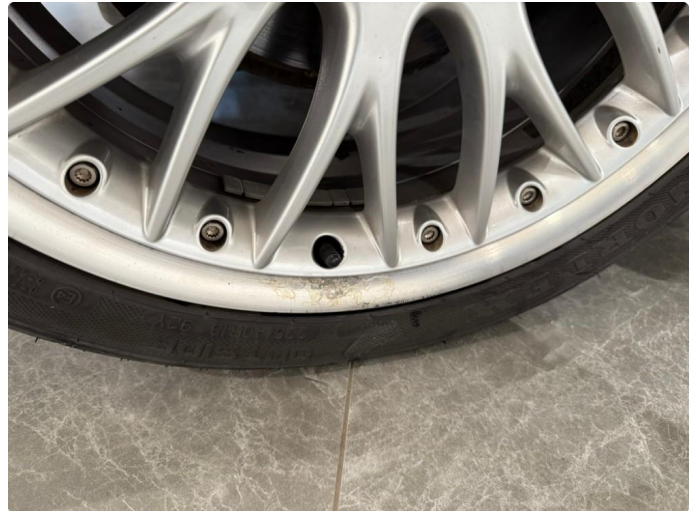
| Punkt | Beskrivelse | Plassering |
|---|---|---|
| 1.2 Dekk/Felger | Litt korrodering på høyre bak - sommerfelg. | Høyre bak |

1.2 Litt korrodering på høyre bak - sommerfelg.

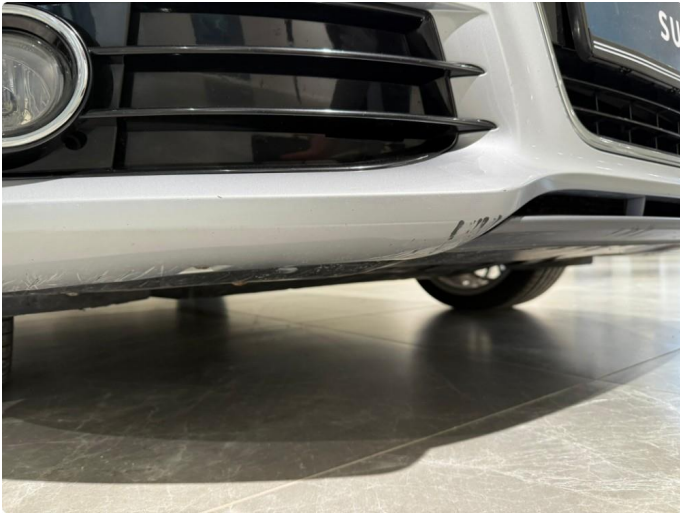
| Punkt | Beskrivelse | Plassering |
|---|---|---|
| 1.3 Støtfanger | Liten skade under støtfanger | Høyre foran |

1.3 Liten skade under støtfanger

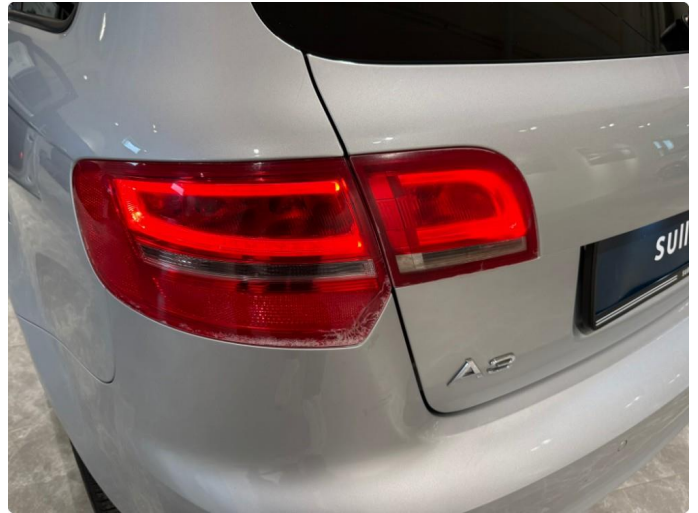
| Punkt | Beskrivelse | Plassering |
|---|---|---|
| 2.1 Lys bak | Liten skade på venstre baklykt. | Venstre baklykt |

2.1 Liten skade på venstre baklykt.
