AUDI Q2 150 HK AUTOMAT 4WD

TESTDATO: 15.01.2026

NBF Tilstandsrapport er utarbeidet av Norges Bilbransjeforbund og Forbrukerrådet.

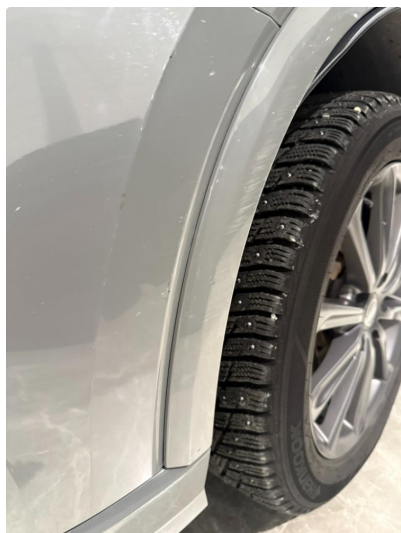
| Punkt | Beskrivelse | Plassering |
|---|---|---|
| 1.1 Skjermer | Liten skrapeskade på skjerm | Venstre foran |

1.1 Liten skrapeskade på skjerm

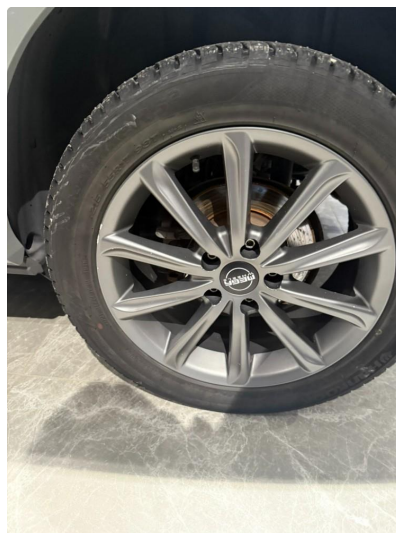
| Punkt | Beskrivelse | Plassering |
|---|---|---|
| 1.2 Dekk/Felger | Liten skade vinterfelg | Venstre bak |

1.2 Liten skade vinterfelg

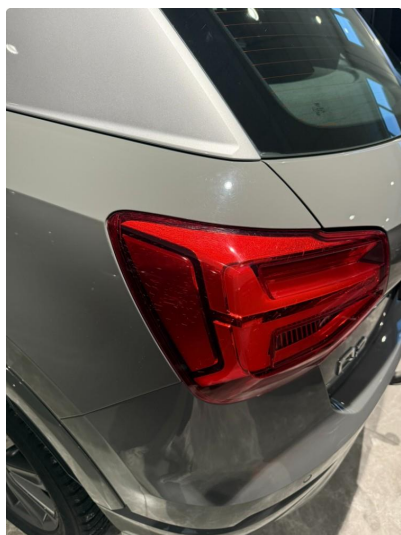
| Punkt | Beskrivelse | Plassering |
|---|---|---|
| 2.1 Lys bak | Liten skade på glass - Lys fungerer som det skal | Venstre bak |

2.1 Liten skade på glass - Lys fungerer som det skal
