**SKODA OCTAVIA 150 HK AUTOMAT 4WD**
**TESTDATO: 06.03.2025**
**KODE: 1658787**

<b>YF19673</b>

NBF Tilstandsrapport er utarbeidet av Norges Bilbransjeforbund og Forbrukerrådet.

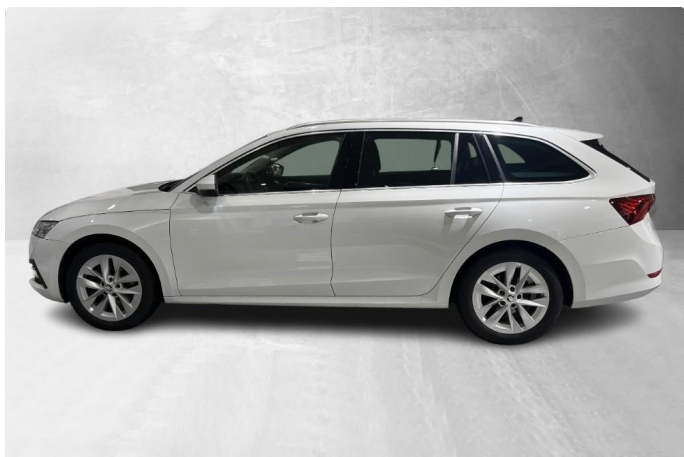
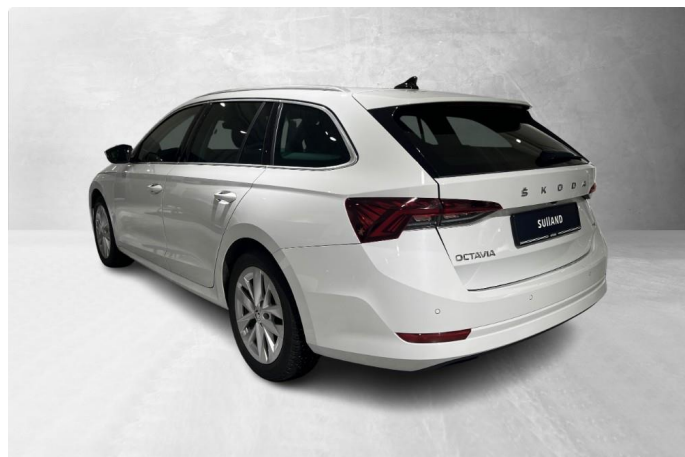
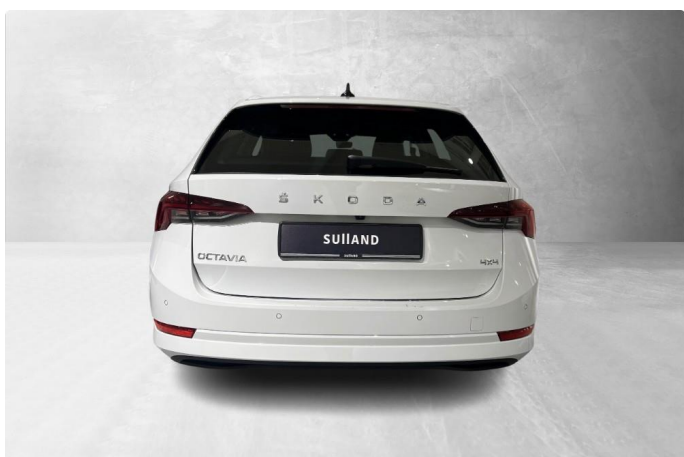
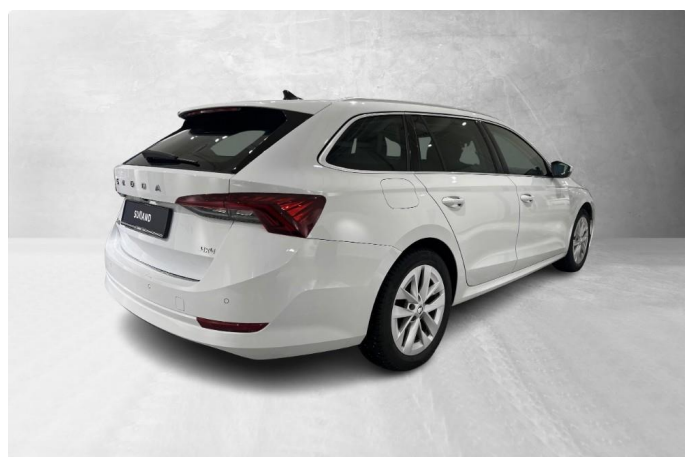
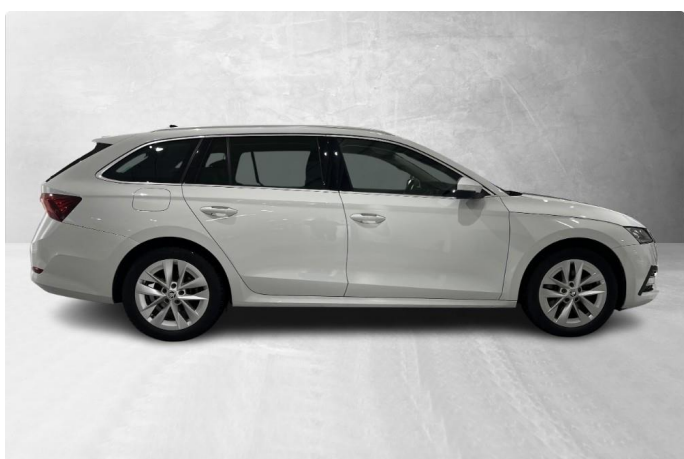
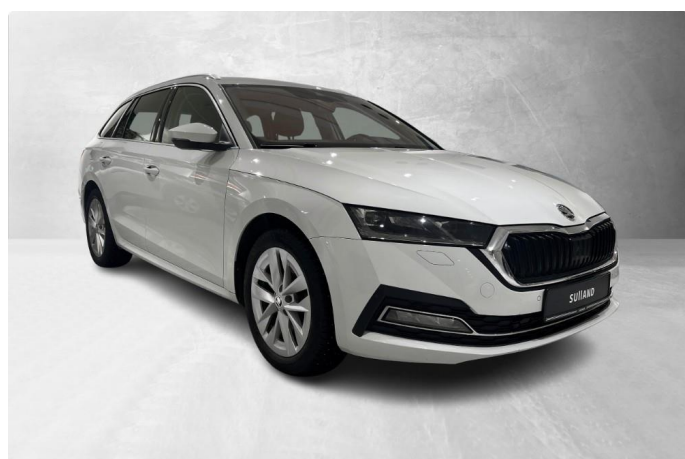
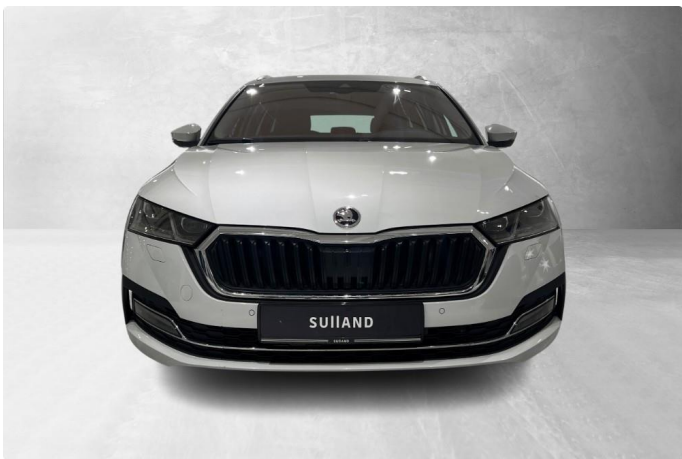
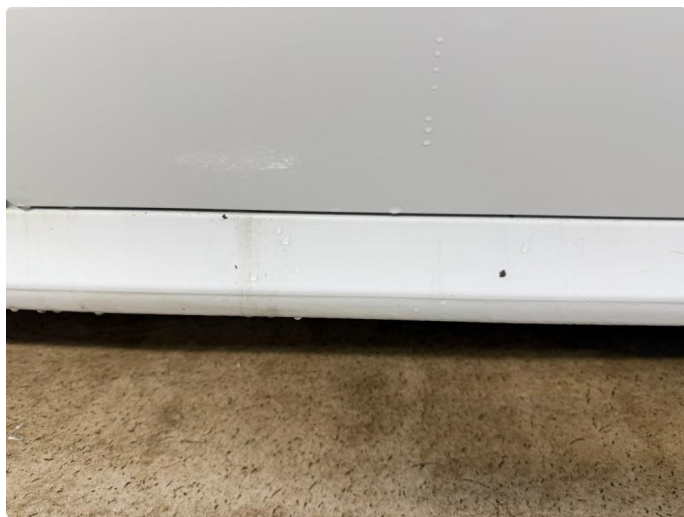
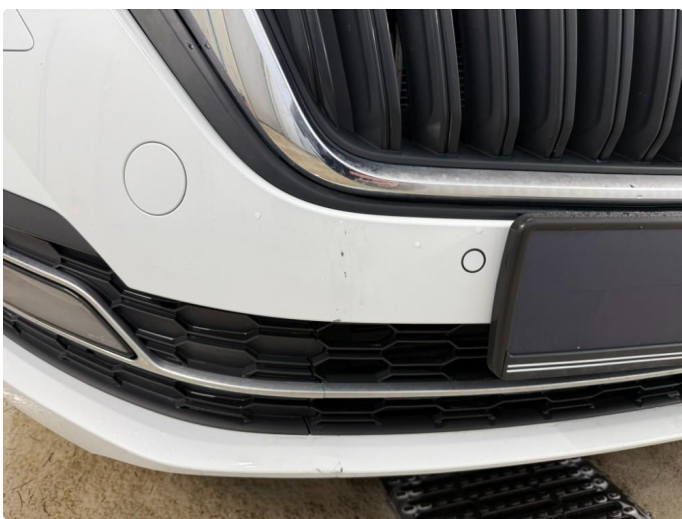
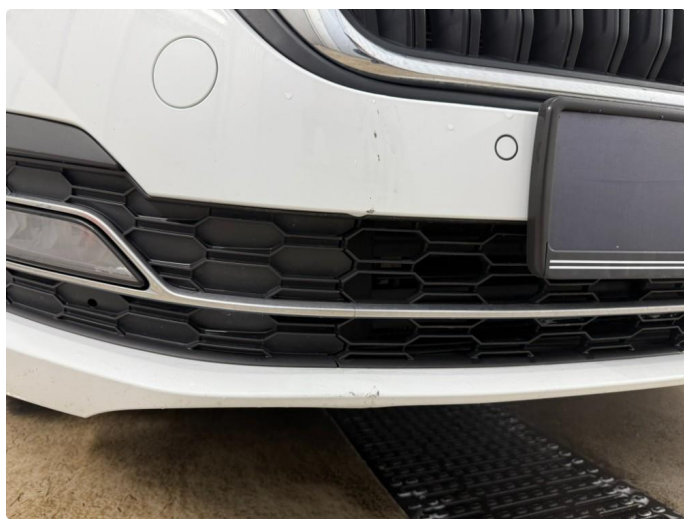
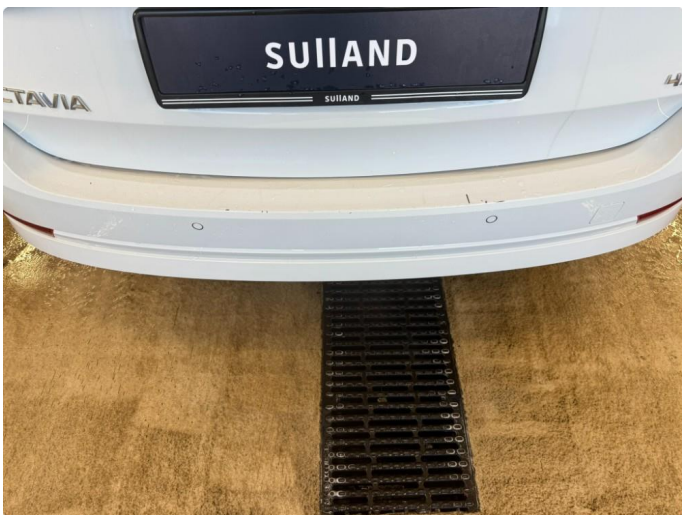
Pen bil  
 Litt steinsprang på panser og frontfanger normal slitasje.  
 Lite merke i frontfanger  
 Noen merker på innlastning bagasjerom.  
 Lite merke kanal høyre side.  
 (Se bilder)
