**BMW X2 XDRIVE25E 4WD**
**TESTDATO: 21.02.2026**
**KODE: 1953062**

NBF Tilstandsrapport er utarbeidet av Norges Bilbransjeforbund og Forbrukerrådet.

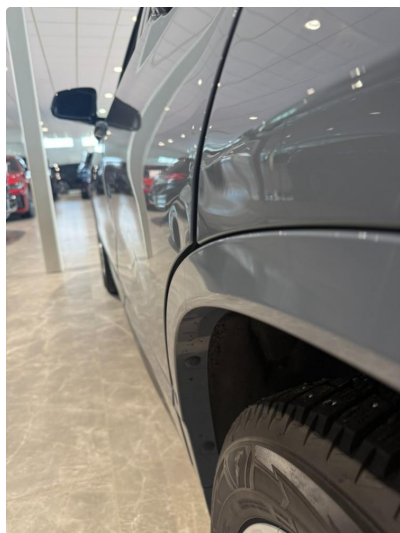
| Punkt | | Beskrivelse | Plassering |
|---|---|---|---|
| 1.1 | Skjermer | Liten parkeringsskade venstre bak. | Venstre skjerm bak |

1.1 Liten parkeringsskade venstre bak.

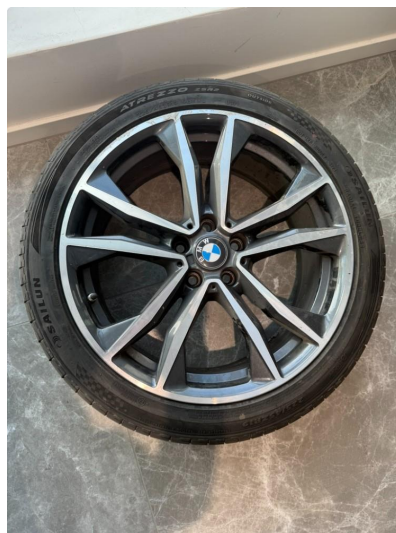
| Punkt | | Beskrivelse | Plassering |
|---|---|---|---|
| 1.2 | Dekk/Felger | Litt kantkjørt sommerfelg. | |

1.2 Litt kantkjørt sommerfelg.

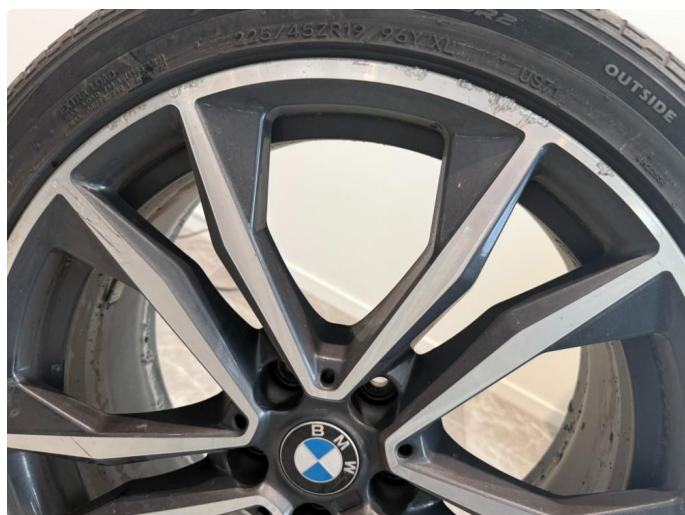
| Punkt | | Beskrivelse | Plassering |
|---|---|---|---|
| 1.3 | Dekk/Felger | Kantkjørt felg. | |

1.3 Kantkjørt felg.
