BMW X3 XDRIVE30E 4WD

TESTDATO: 02.07.2025

NBF Tilstandsrapport er utarbeidet av Norges Bilbransjeforbund og Forbrukerrådet.

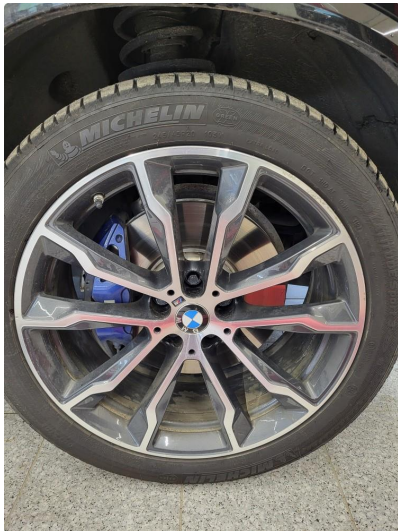
| Punkt | Beskrivelse | Plassering |
|---|---|---|
| 1.1 Dekk/Felger | Litt kantkjørt felg | foran |

1.1 Litt kantkjørt felg
