**SUZUKI SUZUKI ACROSS 4WD**
**TESTDATO: 18.06.2024**
**KODE: 1441743**

NBF Tilstandsrapport er utarbeidet av Norges Bilbransjeforbund og Forbrukerrådet.

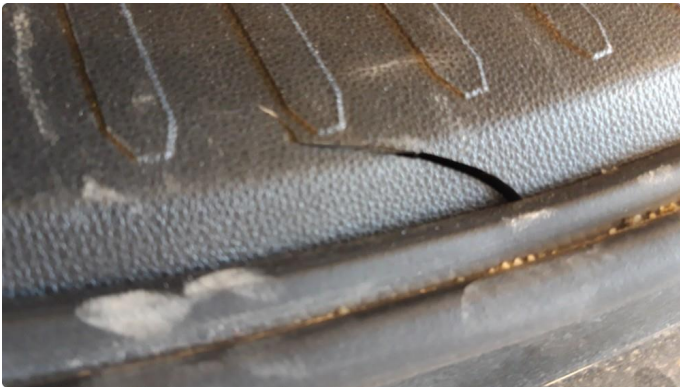
Punkt	Beskrivelse	Plassering
<b>1. EKSTERIØR</b>		
1.1	Terskler/innlastningssone	liten sprekk i plastikk (bagasjeromsåpning)

1.1 Liten sprekk i plastikk (bagasjeromsåpning)
