SUZUKI SUZUKI ACROSS 4WD

TESTDATO: 26.08.2026

CHASSISNR: JSTGBRFVX0D086640

NBF Tilstandsrapport er utarbeidet av Norges Bilbransjeforbund og Forbrukerrådet.

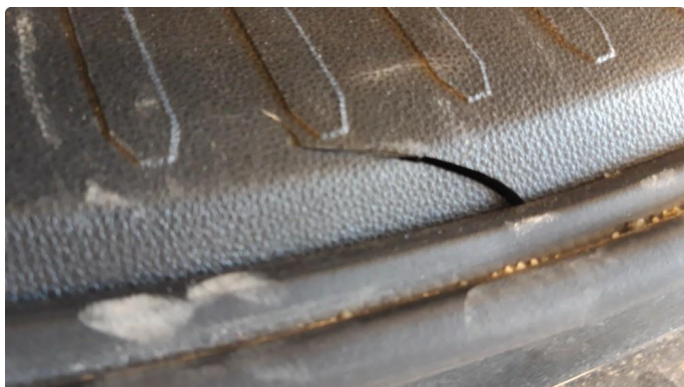
| Punkt | Beskrivelse | Plassering |
|---|---|---|
| 1.1 Terskler/innlastningssone | liten sprekk i plastikk (bagasjeromsåpning) | |

1.1 Liten sprekk i plastikk (bagasjeromsåpning)
