**SUZUKI SX4 4WD**
**TESTDATO: 23.05.2024**
**KODE: 1420085**

<b>PD71333</b>	<b>70 577 KM</b>	<b>07.06.2021</b> Førstegang registrert	<b>Bensin hybrid</b> - Hybrid, ikke ladbar
----------------	------------------	--	---

NBF Tilstandsrapport er utarbeidet av Norges Bilbransjeforbund og Forbrukerrådet.

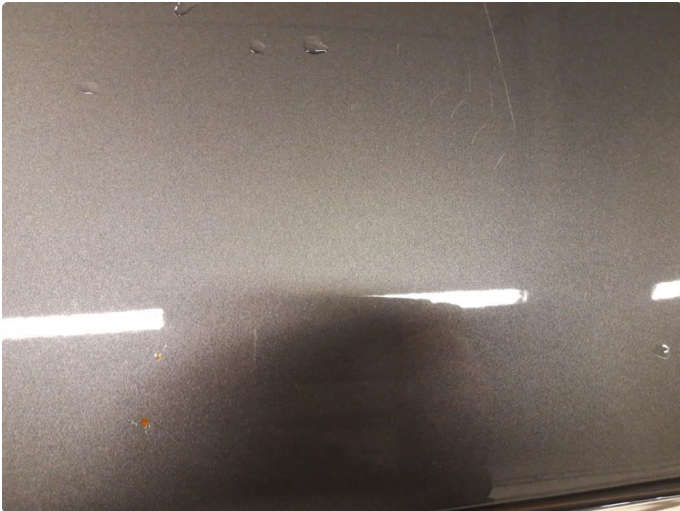
Punkt	Beskrivelse	Plassering
<b>1. EKSTERIØR</b>		
1.1 Panser	Noe små steinsprut på panseret

1.1 Noe små steinsprut på panseret
