**VOLVO XC70 163 HK AUTOMAT 4WD**
**TESTDATO: 08.07.2025**
**KODE: 1757818**

**BD94149**

NBF Tilstandsrapport er utarbeidet av Norges Bilbransjeforbund og Forbrukerrådet.

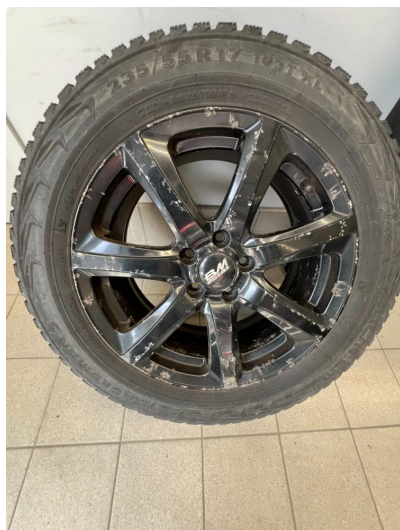
| Punkt | Beskrivelse | Plassering |
|---|---|---|
| 1.1 Dekk/Felger | Oksidering vinterfelger | |

1.1 Oksidering vinterfelger

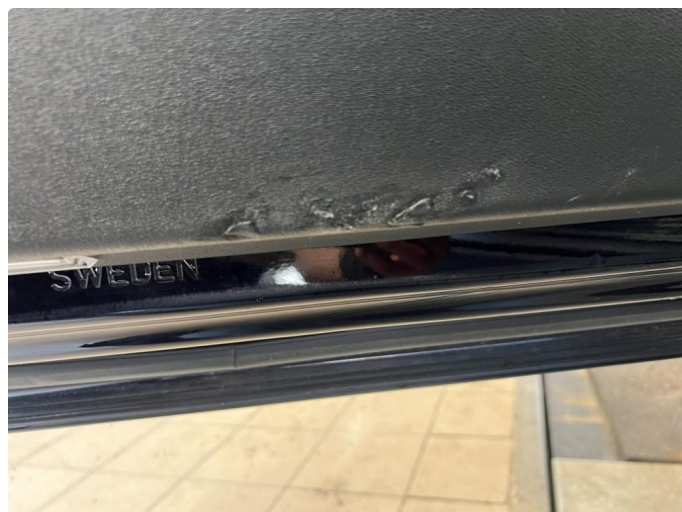
| Punkt | Beskrivelse | Plassering |
|---|---|---|
| 2.1 Dørtrekk | Skadet/merker dørtrekk venstre foran. | |

2.1 Skadet/merker dørtrekk venstre foran.
