**VOLVO V40 114 HK MANUELL 2WD**
**TESTDATO: 04.03.2025**
**KODE: 1655914**

| <b>VH61223</b> | <b>159 571 KM</b> | <b>11.04.2014</b><br>Førstegang registrert | <b>Diesel</b> |

NBF Tilstandsrapport er utarbeidet av Norges Bilbransjeforbund og Forbrukerrådet.

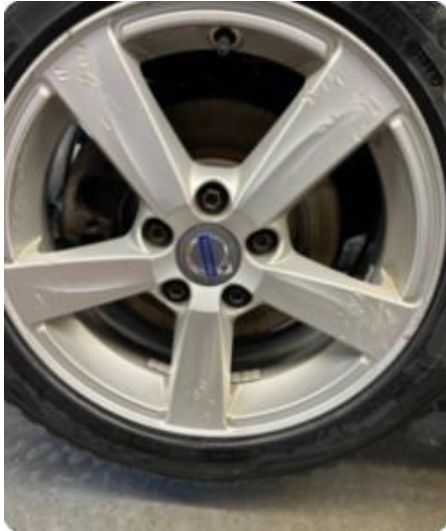
| Punkt | Beskrivelse | Plassering |
|---|---|---|
| 1.1 Dekk/Felger | Riper i vinterfelger. | |

1.1 Riper i vinterfelger.

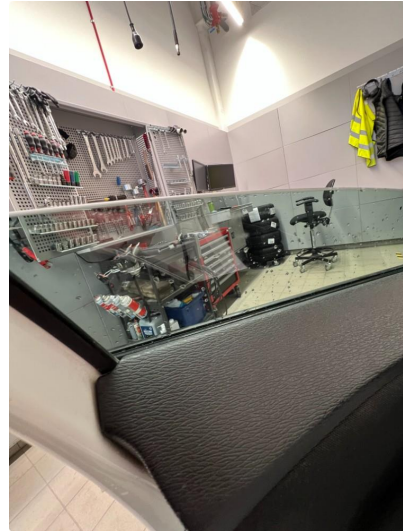
| Punkt | Beskrivelse | Plassering |
|---|---|---|
| 1.2 Vinduer | Solfilm vinduer framdører. | |

1.2 Solfilm vinduer framdører.
