**VOLVO XC60 4WD**
**TESTDATO: 03.02.2025**
**KODE: 1564326**

<b>XD91417</b>	<b>43 845 KM</b>	<b>28.12.2022</b> Førstegang registrert	<b>Bensin hybrid</b> - Ladbar hybrid
----------------	------------------	--	---

NBF Tilstandsrapport er utarbeidet av Norges Bilbransjeforbund og Forbrukerrådet.

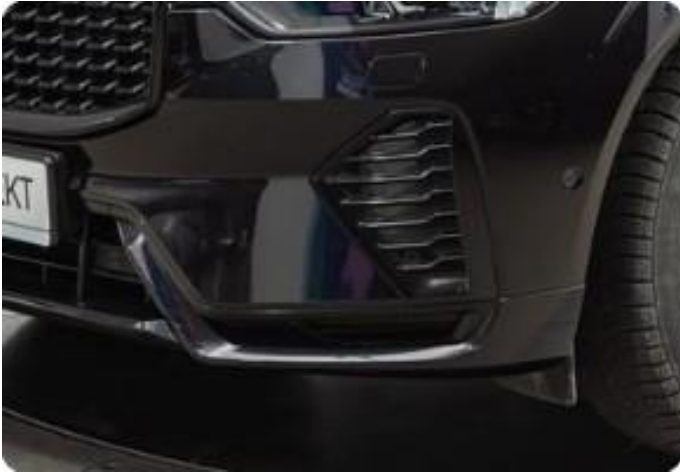
Punkt	Beskrivelse	Plassering
<b>1. EKSTERIØR</b>		
1.1 Støtfanger	Liten ripe støtfanger foran.

1.1 Liten ripe støtfanger foran.
