**VOLVO XC60 T8 TWIN ENGINE 4WD**
**TESTDATO: 15.07.2025**
**KODE: 1762046**

| CHASSISNR: YV1UZBMUDK1266704 | BRUKTIMPORT: Nei |

NBF Tilstandsrapport er utarbeidet av Norges Bilbransjeforbund og Forbrukerrådet.

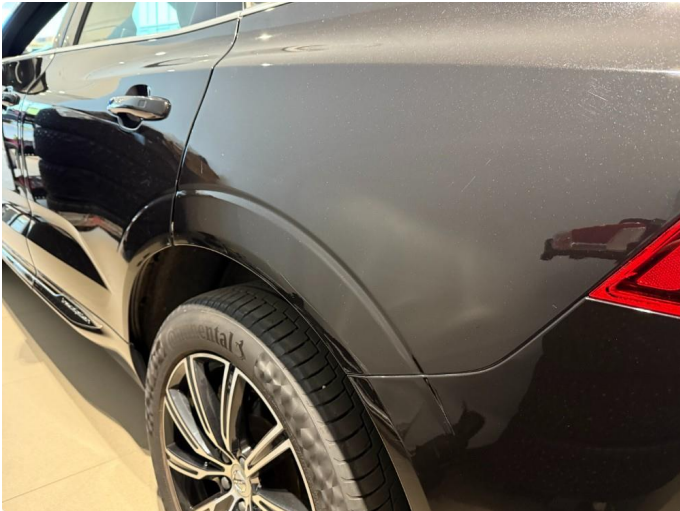
| Punkt | Beskrivelse | Plassering |
|---|---|---|
| 1.1 Skjermer | Minibulk og små riper bakskjerm venstre. | |

1.1 Minibulk og små riper bakskjerm venstre.

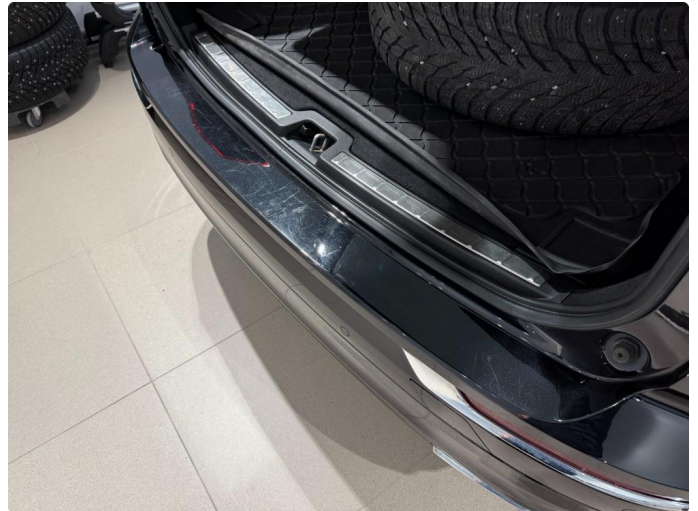
| Punkt | Beskrivelse | Plassering |
|---|---|---|
| 1.2 Støtfanger | Bruksmerker/riper støtfanger bak. | |

1.2 Bruksmerker/riper støtfanger bak.

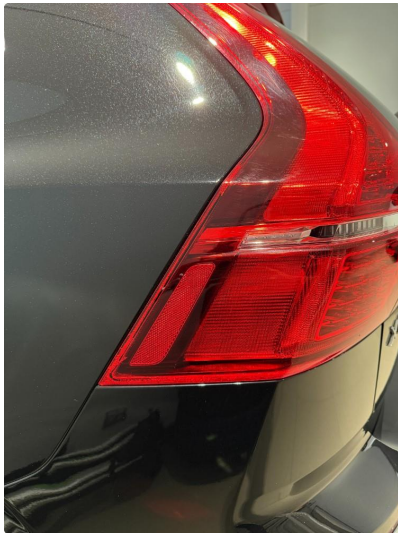
| Punkt | Beskrivelse | Plassering |
|---|---|---|
| 2.1 Lys bak | Krakelering baklykt venstre. | |

2.1 Krakelering baklykt venstre.
