**VOLVO V60 150 HK AUTOMAT 4WD**
**TESTDATO: 25.04.2024**
**KODE: 1400530**

| <b>VJ15493</b> | <b>122 948 KM</b> | <b>16.07.2019</b><br>Førstegang registrert | <b>Diesel</b> |

NBF Tilstandsrapport er utarbeidet av Norges Bilbransjeforbund og Forbrukerrådet.

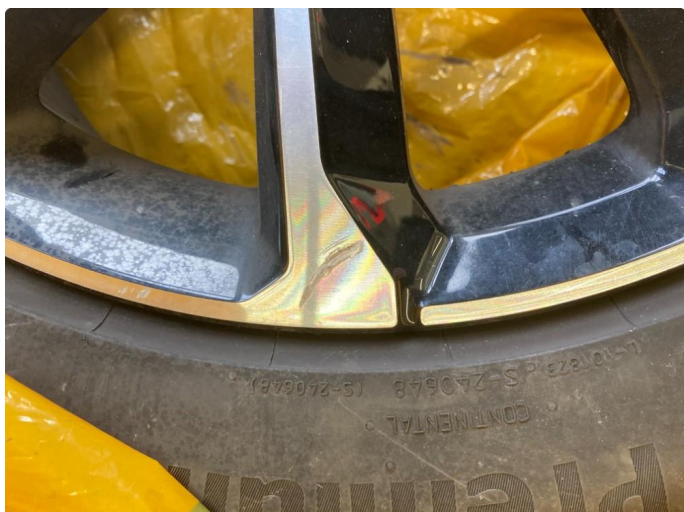
| Punkt | Beskrivelse | Plassering | |
|---|---|---|---|
| 1.1 | Dekk/Felger | En liten skramme på 1. sommerhjul. | |

1.1 En liten skramme på 1. sommerhjul.

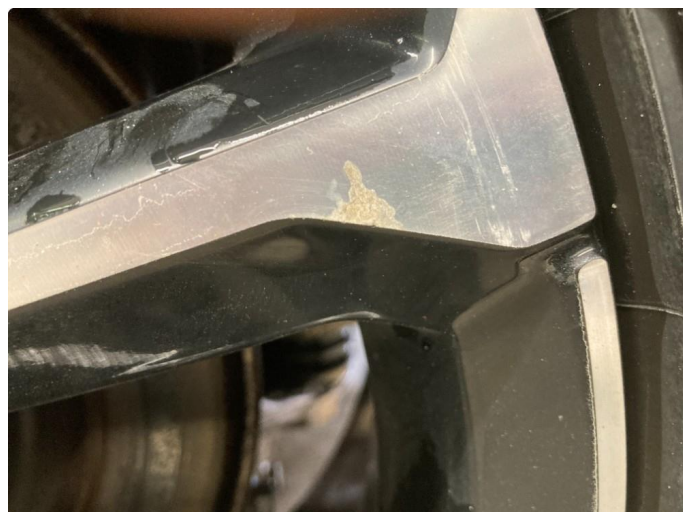
| Punkt | Beskrivelse | Plassering | |
|---|---|---|---|
| 1.2 | Dekk/Felger | Litt skrammer på en vinterfelg. | |

1.2 Litt skrammer på en vinterfelg.

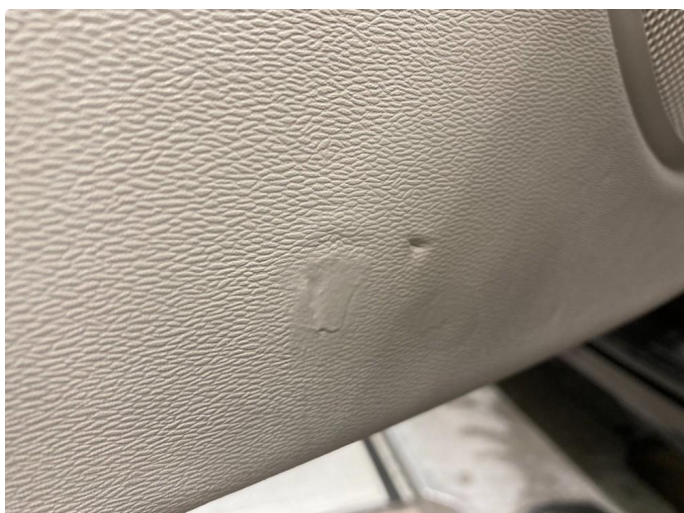
| Punkt | Beskrivelse | Plassering | |
|---|---|---|---|
| 2.1 | Dørtrekk | Små merker i dørtrekk v.b. | |

2.1 Små merker i dørtrekk v.b.

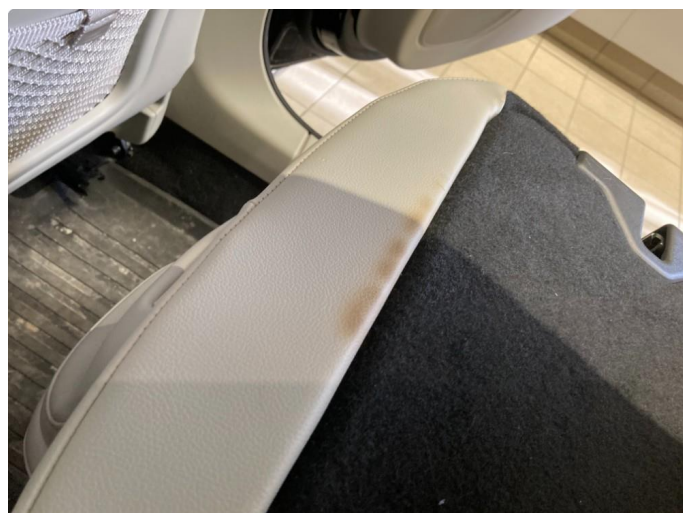
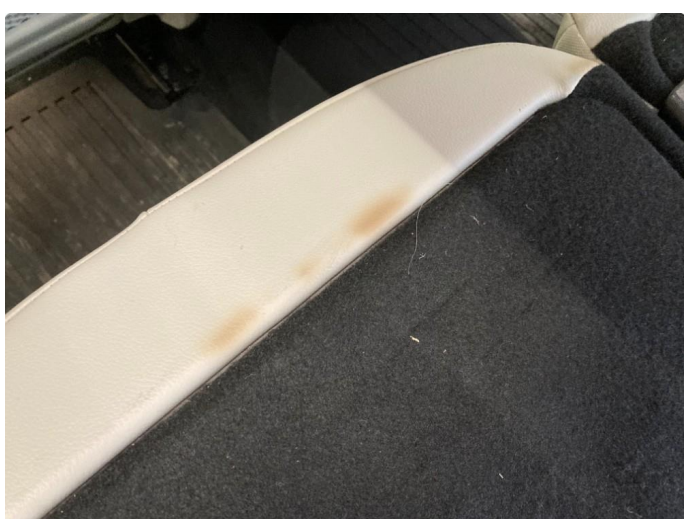
| Punkt | Beskrivelse | Plassering | |
|---|---|---|---|
| 2.2 | Seter | Litt misfarget bakside bakseter. | begge bak |

2.2 Litt misfarget bakside bakseter.
