**VOLVO XC90 T8 TWIN ENGINE 4WD**
**TESTDATO: 10.02.2026**
**KODE: 1945047**

**BT85651**

NBF Tilstandsrapport er utarbeidet av Norges Bilbransjeforbund og Forbrukerrådet.

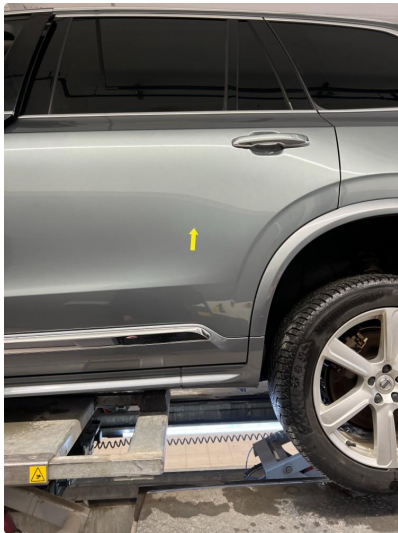
| Punkt | | Beskrivelse | Plassering |
|---|---|---|---|
| 1.1 | Dører | Minibulk dør venstre bak. | |

1.1 Minibulk dør venstre bak.

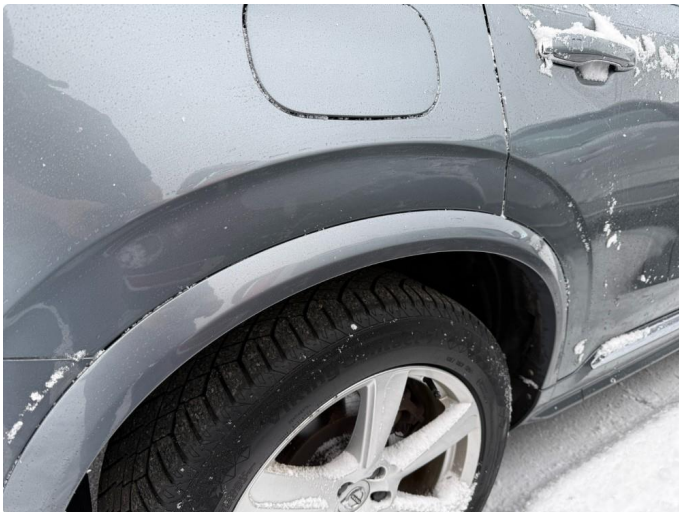
| Punkt | | Beskrivelse | Plassering |
|---|---|---|---|
| 1.2 | Skjermer | Minibulk skjerm venstre foran. | |

1.2 Minibulk skjerm venstre foran.
