**VOLVO XC40 4WD**
**TESTDATO: 30.10.2025**
**KODE: 1855361**

**EE82355**

NBF Tilstandsrapport er utarbeidet av Norges Bilbransjeforbund og Forbrukerrådet.

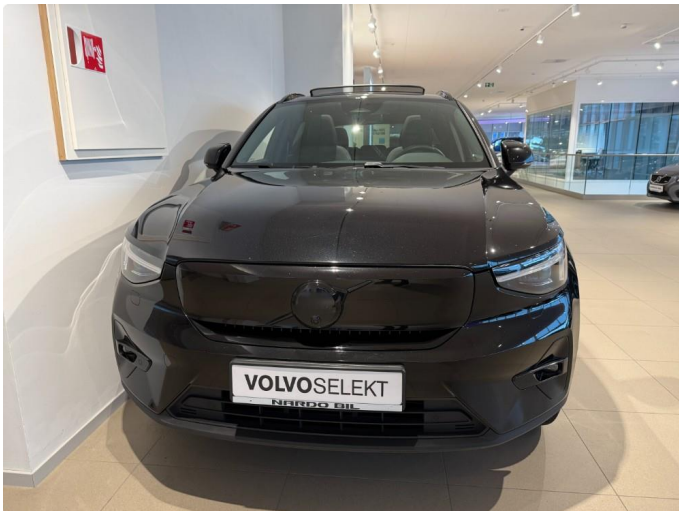
| Punkt | | Beskrivelse | Plassering |
|---|---|---|---|
| 1.1 | Panser | Steinsprut panser og støtfanger foran. | |

1.1 Steinsprut panser og støtfanger foran.

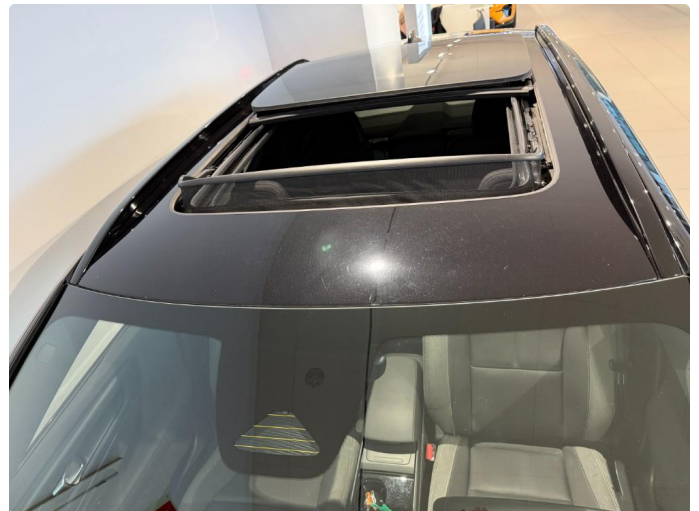
| Punkt | | Beskrivelse | Plassering |
|---|---|---|---|
| 1.2 | Tak | Steinsprut framkant tak. | |

1.2 Steinsprut framkant tak.
