VOLVO V90 CROSS COUNTRY 190 HK AUTOMAT 4WD

TESTDATO: 18.11.2025

CHASSISNR: YV1PZA8BCJ1034228

NBF Tilstandsrapport er utarbeidet av Norges Bilbransjeforbund og Forbrukerrådet.

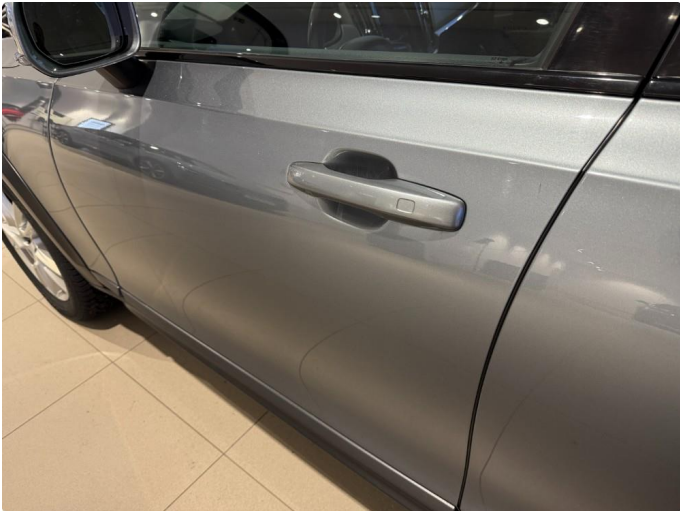
| Punkt | Beskrivelse | Plassering |
|---|---|---|
| 1.1 Dører | Minibulk dør venstre foran. | |

1.1 Minibulk dør venstre foran.

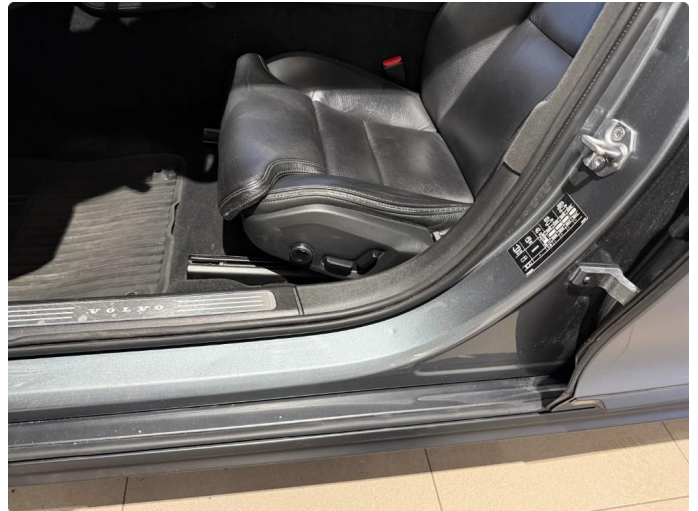
| Punkt | Beskrivelse | Plassering |
|---|---|---|
| 1.2 Døråpning | Minibulker døråpning begge sider foran. | |

1.2 Minibulker døråpning begge sider foran.

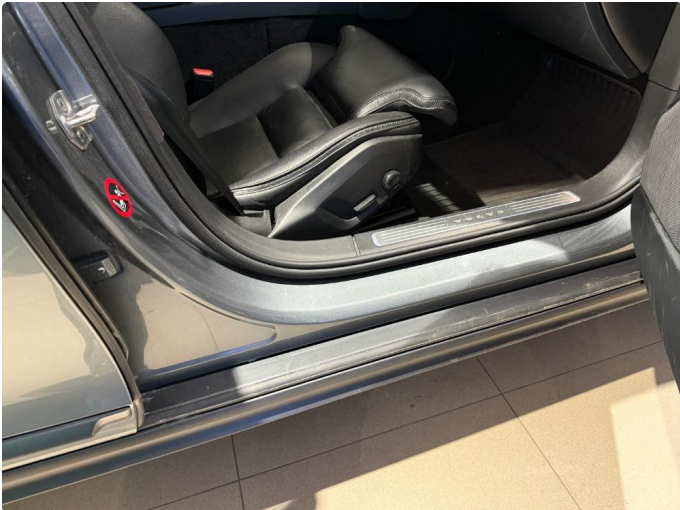
1.2 Minibulker døråpning begge sider foran.

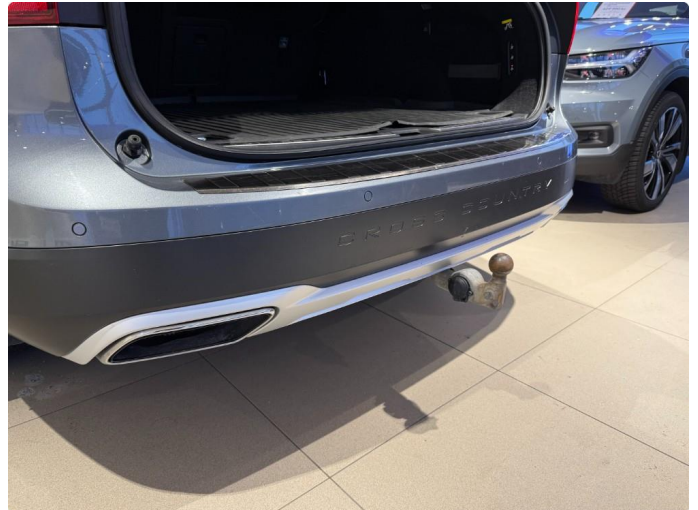
| Punkt | Beskrivelse | Plassering |
|---|---|---|
| 1.3 Støtfanger | Bruksmerker støtfanger bak. | |

1.3 Bruksmerker støtfanger bak.
