**VOLVO V60 CROSS COUNTRY 150 HK AUTOMAT 2WD**
**TESTDATO: 26.08.2025**
**KODE: 1791375**

**UX66597**

NBF Tilstandsrapport er utarbeidet av Norges Bilbransjeforbund og Forbrukerrådet.

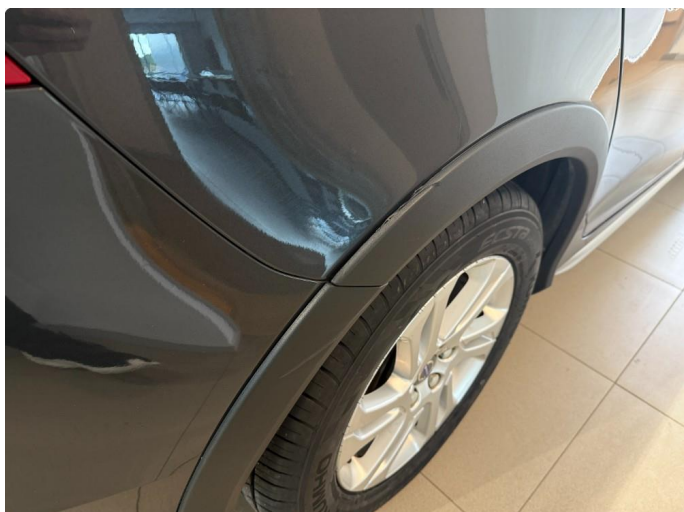
| Punkt | Beskrivelse | Plassering |
|---|---|---|
| 1.1 Skjermer | Ripe hjulbuelist høyre bak. | |

1.1 Ripe hjulbuelist høyre bak.

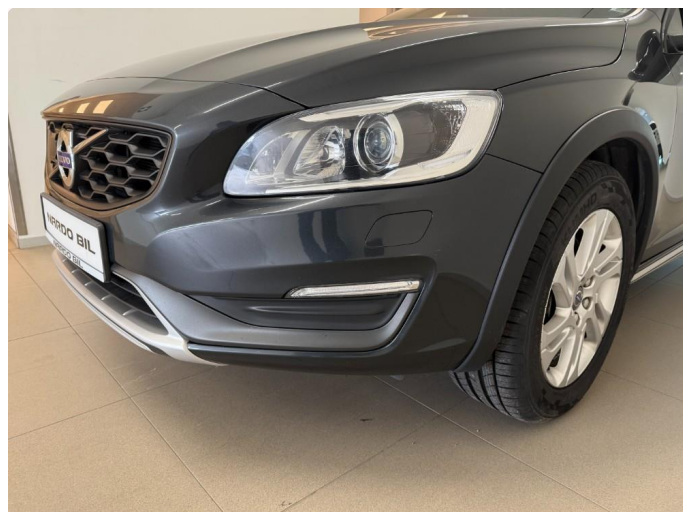
| Punkt | Beskrivelse | Plassering |
|---|---|---|
| 1.2 Støtfanger | Riper støtfangerhjørne venstre foran. | |

1.2 Riper støtfangerhjørne venstre foran.

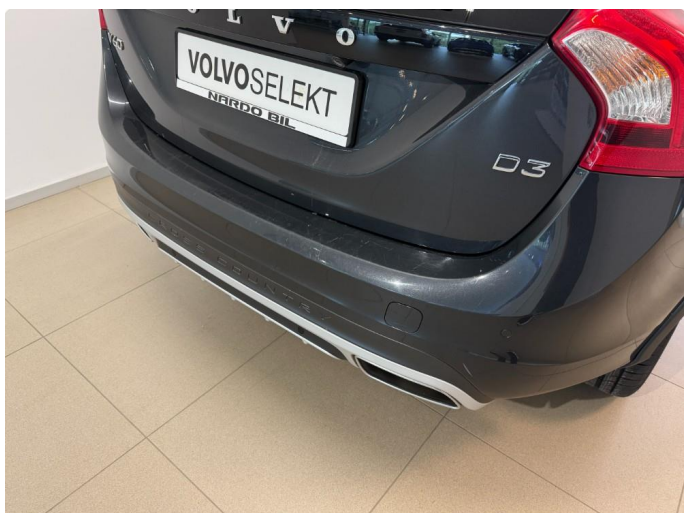
| Punkt | Beskrivelse | Plassering |
|---|---|---|
| 1.3 Støtfanger | Riper støtfanger bak. | |

1.3 Riper støtfanger bak.

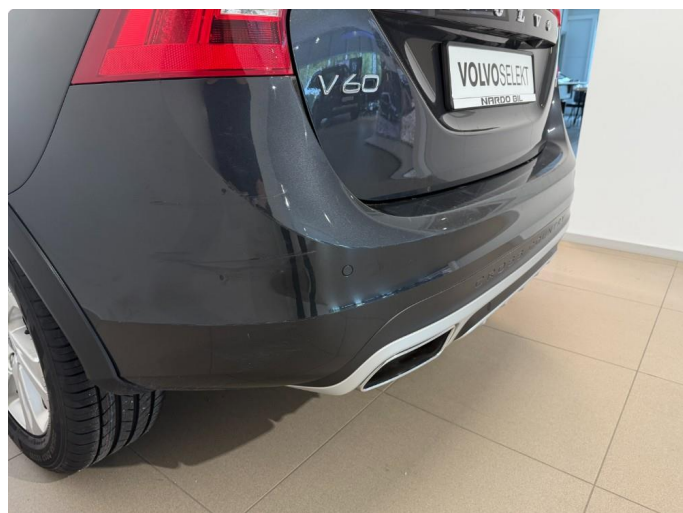
1.3 Riper støtfanger bak.
