VOLVO V40 CROSS COUNTRY 152 HK AUTOMAT 2WD

TESTDATO: 30.09.2025

**VH86085**

## OPPSUMMERT STATUS PÅ KJØRETØY

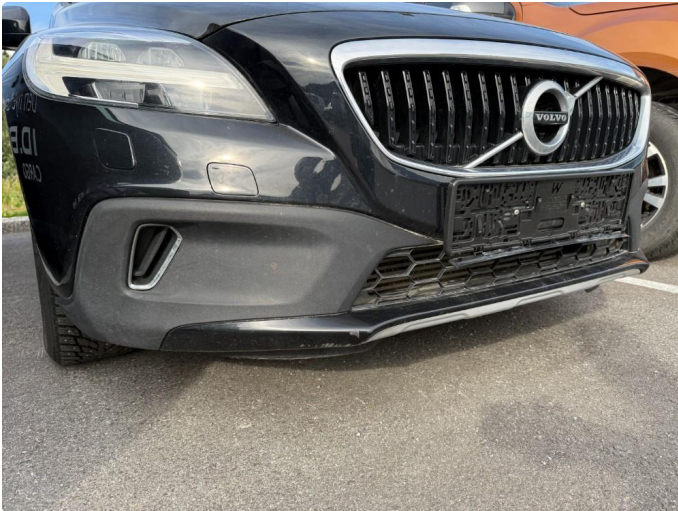
| Punkt | Beskrivelse | Plassering |
|---|---|---|
| 2.1 Støtfanger | Riper nedre del støtfanger foran. | |

2.1 Riper nedre del støtfanger foran.

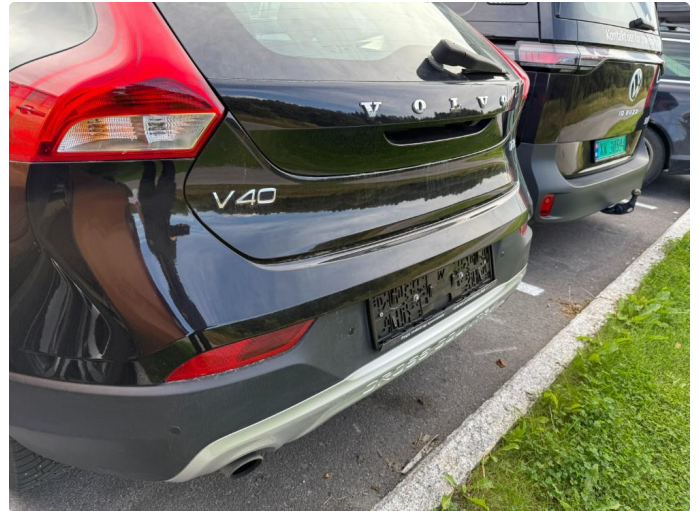
| Punkt | Beskrivelse | Plassering |
|---|---|---|
| 2.2 Støtfanger | Riper/bruksmerker støtfanger bak. | |

2.2 Riper/bruksmerker støtfanger bak.
