VOLVO V90 190 HK AUTOMAT 4WD

TESTDATO: 11.12.2025

NBF Tilstandsrapport er utarbeidet av Norges Bilbransjeforbund og Forbrukerrådet.

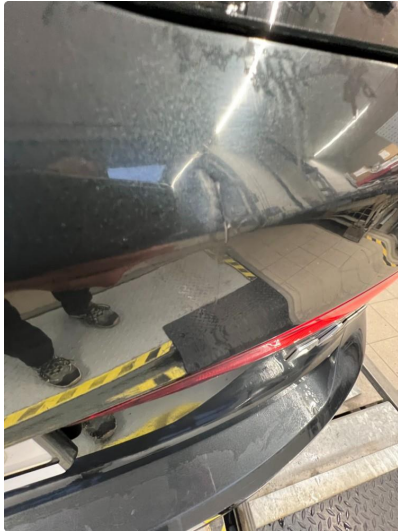
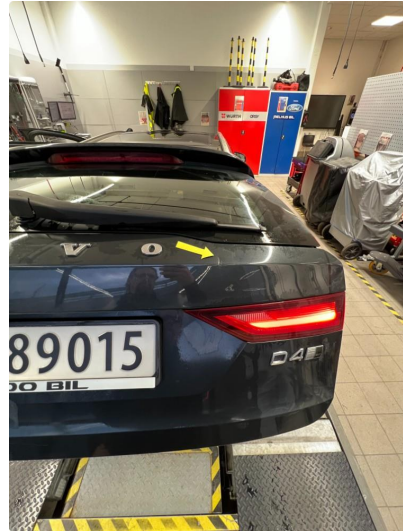
| Punkt | Beskrivelse | Plassering |
|---|---|---|
| 1.1 Bakluke | Bulk bakluke. | |

1.1 Bulk bakluke.

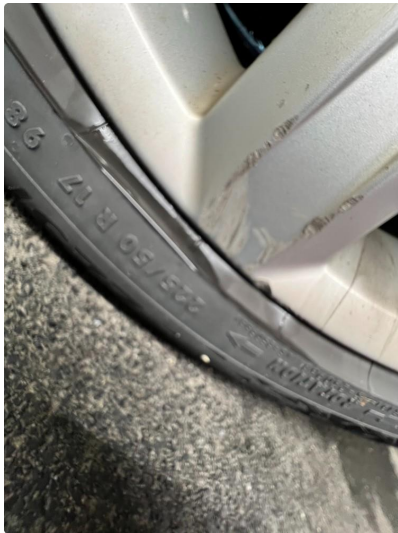
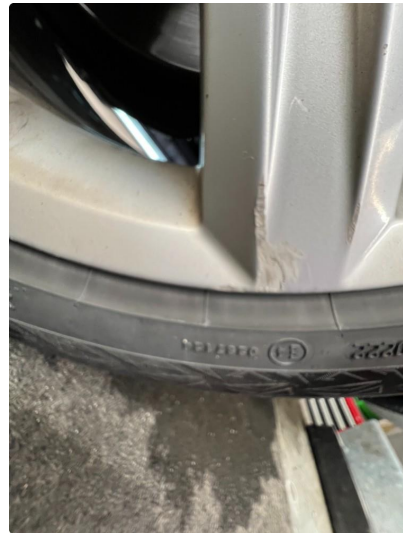
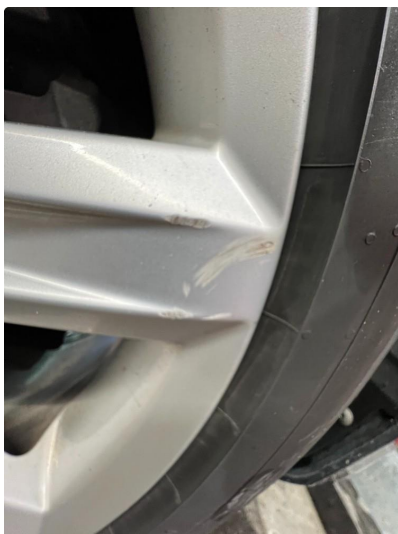
| Punkt | Beskrivelse | Plassering |
|---|---|---|
| 1.2 Dekk/Felger | Riper i en vinterfelg. | |

1.2 Riper i en vinterfelg.

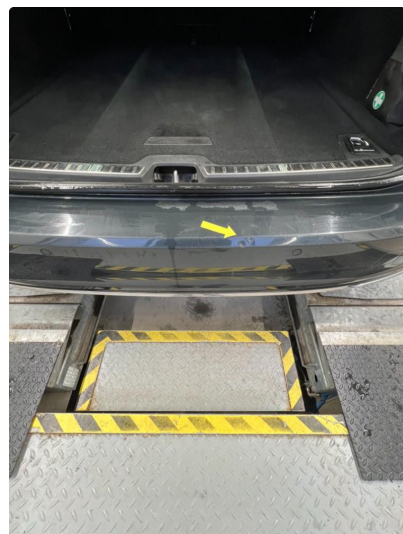
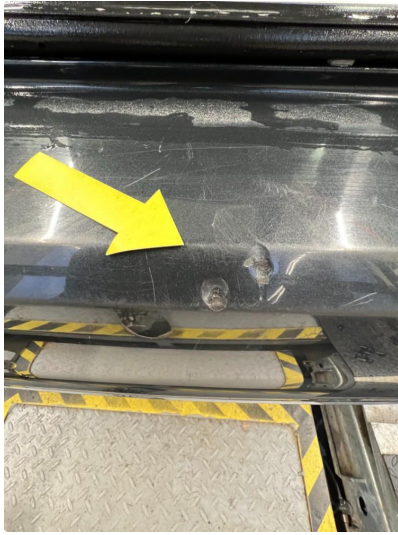
| Punkt | Beskrivelse | Plassering |
|---|---|---|
| 1.3 Støtfanger | Riper/hakk støtfanger bak. | |

1.3 Riper/hakk støtfanger bak.

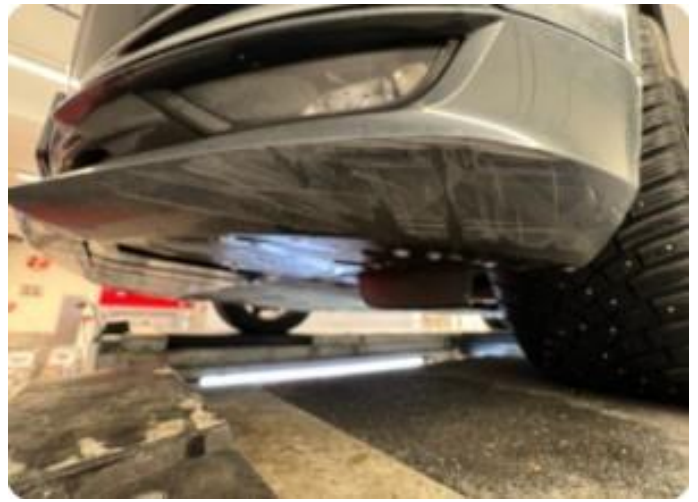
| Punkt | Beskrivelse | Plassering |
|---|---|---|
| 1.4 Støtfanger | Skrubbskader underkant støtfanger foran. | |

1.4 Skrubbskader underkant støtfanger foran.
