**VOLVO XC60 4WD**
**TESTDATO: 10.03.2026**
**KODE: 1896599**

| <b>BU26857</b> | <b>118 281 KM</b> | <b>07.11.2017</b><br>Førstegang registrert | <b>Diesel</b> |

NBF Tilstandsrapport er utarbeidet av Norges Bilbransjeforbund og Forbrukerrådet.

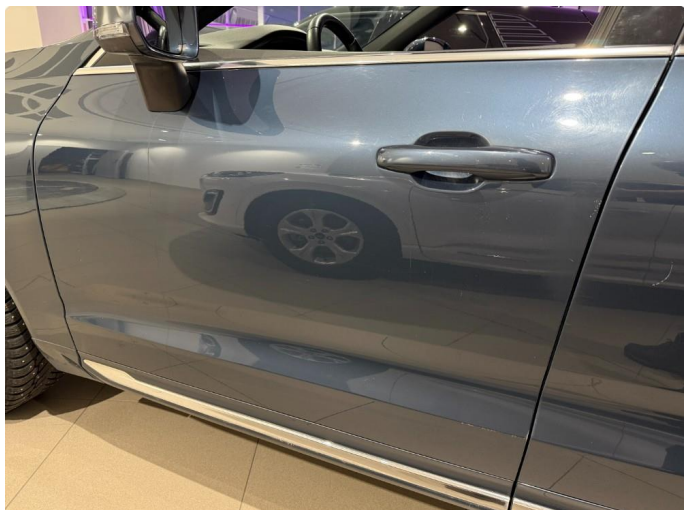
| Punkt | Beskrivelse | Plassering |
|---|---|---|
| 1.1 Dører | Bulk under speil førerdør. | |

1.1 Bulk under speil førerdør.

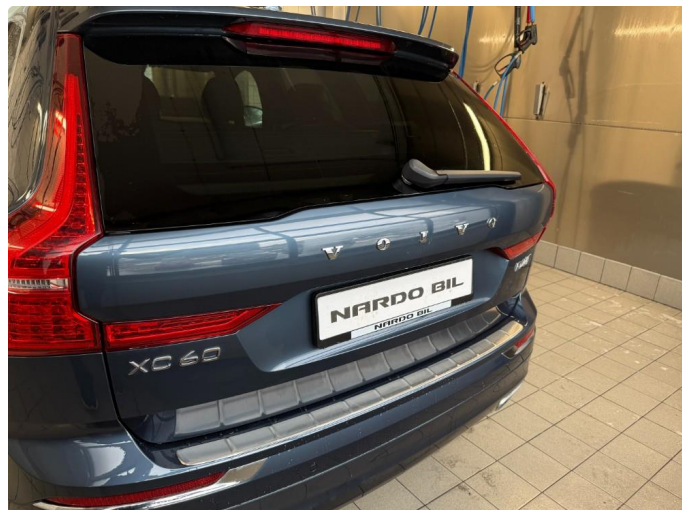
| Punkt | Beskrivelse | Plassering |
|---|---|---|
| 1.2 Bakluke | Flere hakk i lakk bakluke. | |

1.2 Flere hakk i lakk bakluke.

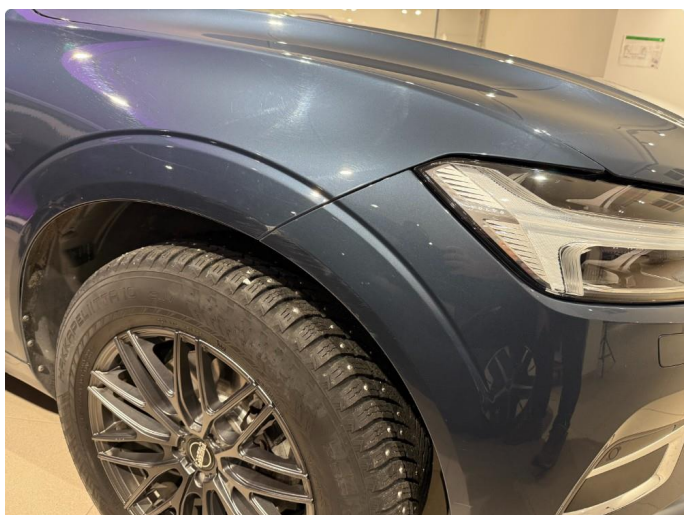
| Punkt | Beskrivelse | Plassering |
|---|---|---|
| 1.3 Skjermer | Riper hjulbue høyre foran. | |

1.3 Riper hjulbue høyre foran.

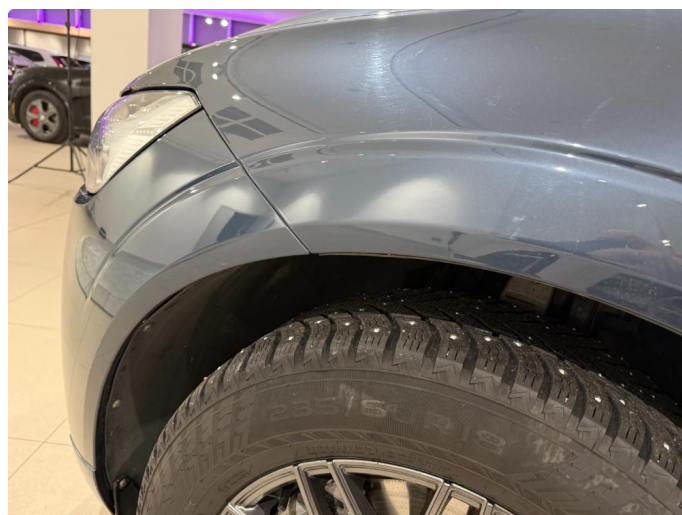
| Punkt | Beskrivelse | Plassering |
|---|---|---|
| 1.4 Skjermer | Riper hjulbue venstre foran. | |

1.4 Riper hjulbue venstre foran.

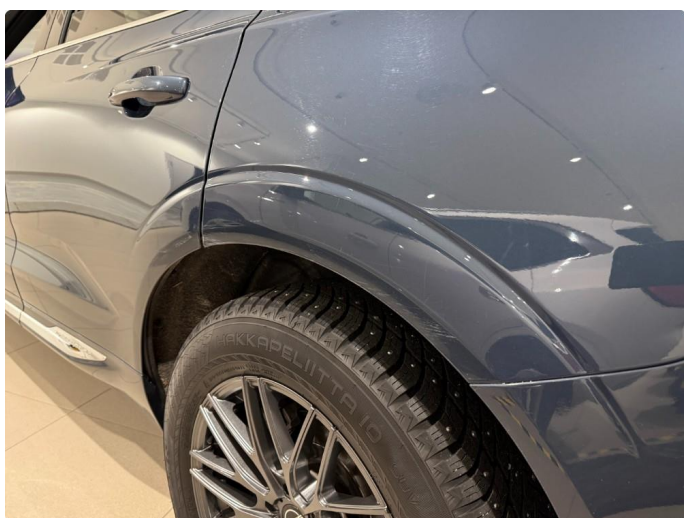
| Punkt | Beskrivelse | Plassering |
|---|---|---|
| 1.5 Skjermer | Riper skjerm og dør venstre bak. | |

1.5 Riper skjerm og dør venstre bak.
