TOYOTA TOYOTA RAV4 4WD
TESTDATO: 16.10.2024
KODE: 1535462

LS96748	18 324 KM	29.12.2023 Førstegang registrert	Bensin hybrid - Ladbar hybrid
----------------	------------------	--	---

NBF Tilstandsrapport er utarbeidet av Norges Bilbransjeforbund og Forbrukerrådet.

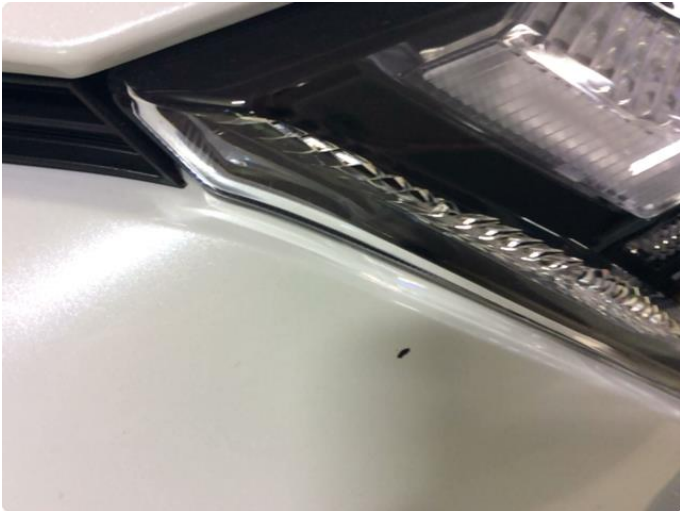
Punkt	Beskrivelse	Plassering
1. EKSTERIØR		
1.1 Støtfanger	Liten Stein sprut foran v side

1.1 Liten Stein sprut foran v side
