**TOYOTA PROACE 120 HK MANUELL 2WD**
**TESTDATO: 24.10.2025**
**KODE: 1849271**

**AS69613**

NBF Tilstandsrapport er utarbeidet av Norges Bilbransjeforbund og Forbrukerrådet.

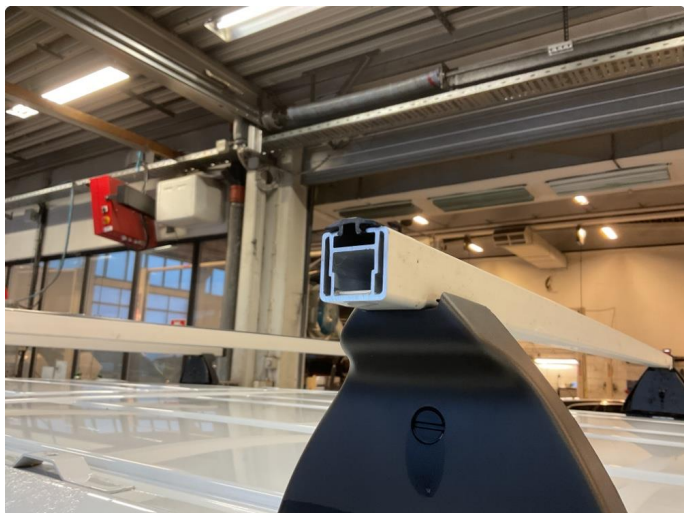
| Punkt | Beskrivelse | Plassering |
|---|---|---|
| 1.1    Annet | Mangler plast deksel på fremre takstativ h side | |

1.1 Mangler plast deksel på fremre takstativ h side
