**TOYOTA TOYOTA RAV4 4WD**
**TESTDATO: 25.11.2024**
**KODE: 1575426**

<b>LS92630</b>	<b>45 955 KM</b>	<b>22.08.2019</b> Førstegang registrert	<b>Bensin hybrid</b> - Hybrid, ikke ladbar
----------------	------------------	--	---

NBF Tilstandsrapport er utarbeidet av Norges Bilbransjeforbund og Forbrukerrådet.

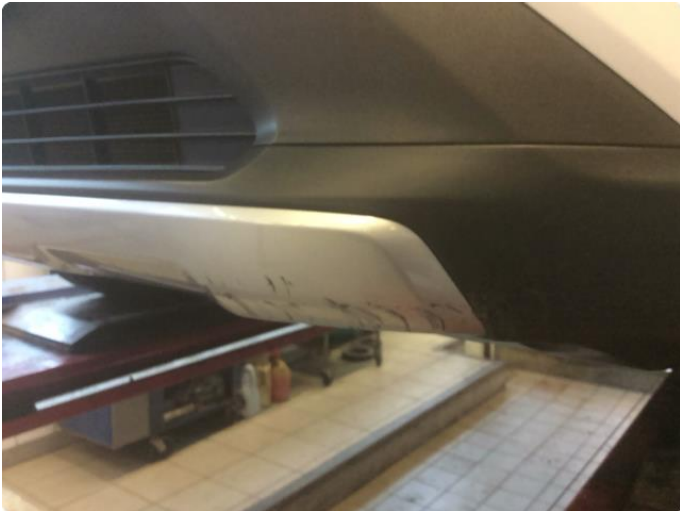
Punkt	Beskrivelse	Plassering
<b>1. EKSTERIØR</b>		
1.1 Støtfanger	Riper i støtfanger v side foran

1.1 Riper i støtfanger v side foran
