VOLVO V90 4WD
TESTDATO: 19.03.2025
KODE: 1670078

SX29234

NBF Tilstandsrapport er utarbeidet av Norges Bilbransjeforbund og Forbrukerrådet.

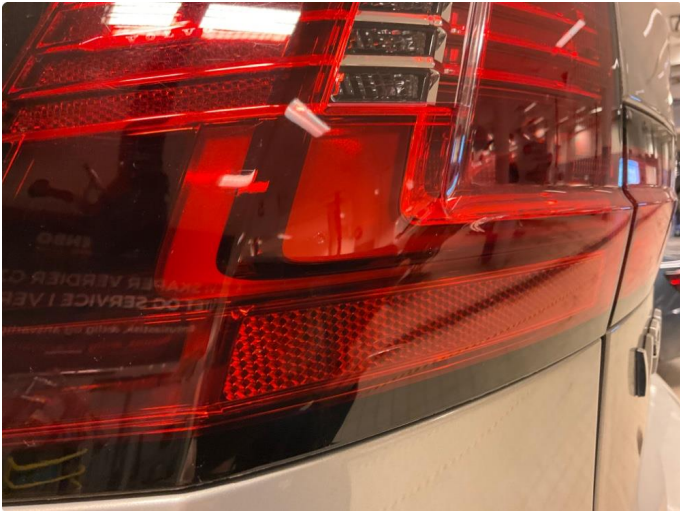
Punkt	Beskrivelse	Plassering
1. LYS		
1.1 Lys bak	Liten svak stripe på venstre baklykt. Vanskleig å få frem på bilde.

1.1 Liten svak stripe på venstre baklykt. Vanskeig å få frem på bilde.
