**VOLVO XC90 4WD**
**TESTDATO: 05.03.2025**
**KODE: 1657952**

**BU38455**

NBF Tilstandsrapport er utarbeidet av Norges Bilbransjeforbund og Forbrukerrådet.

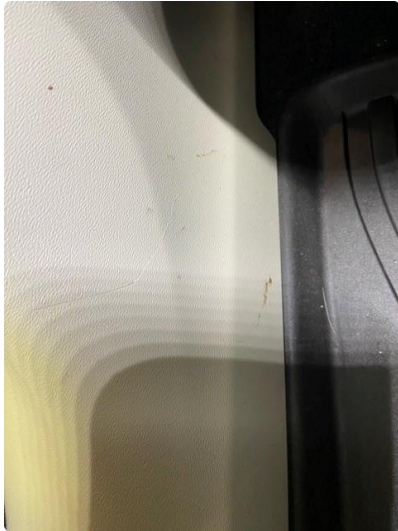
Punkt	Beskrivelse	Plassering
<b>1. INTERIØR</b>		
1.1 Tepper/bekledning	Listen stripe på innvendig plastdeksel. B-stolpe venstre side	midten venstre

1.1 Listen stripe på innvendig plastdeksel. B-stolpe venstre side
