VOLVO XC40 T5 TWIN ENGINE 2WD

TESTDATO: 08.01.2026

CHASSISNR: YV1XZBBVFL2343322

NBF Tilstandsrapport er utarbeidet av Norges Bilbransjeforbund og Forbrukerrådet.

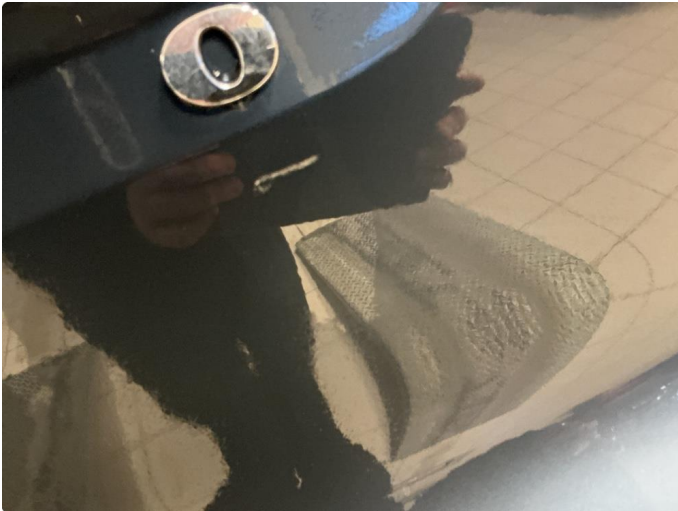
| Punkt | | Beskrivelse | Plassering |
|---|---|---|---|
| 1.1 | Bakluke | ripe(r) | |

1.1 Ripe(r)

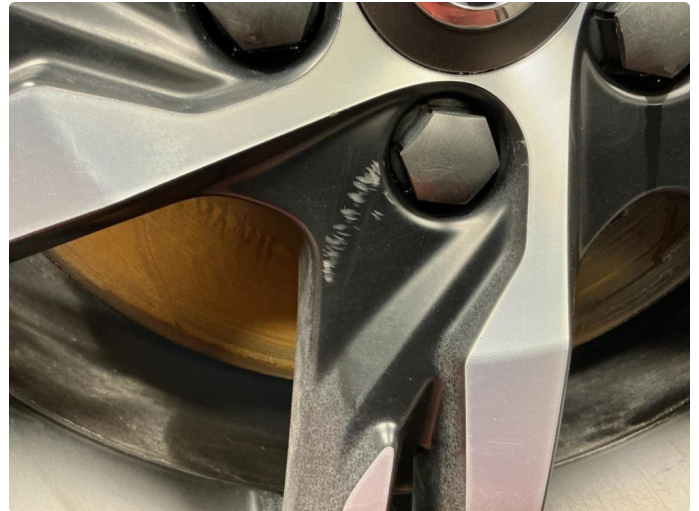
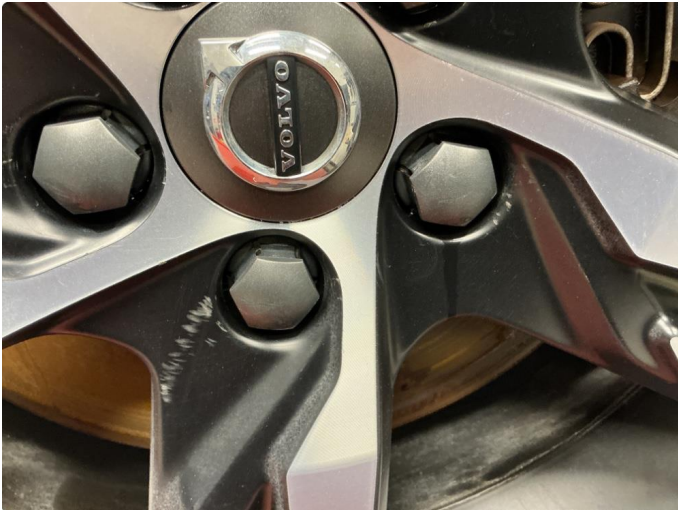
| Punkt | | Beskrivelse | Plassering |
|---|---|---|---|
| 1.2 | Dekk/Felger | skade på felg | høyre foran |

1.2 Skade på felg

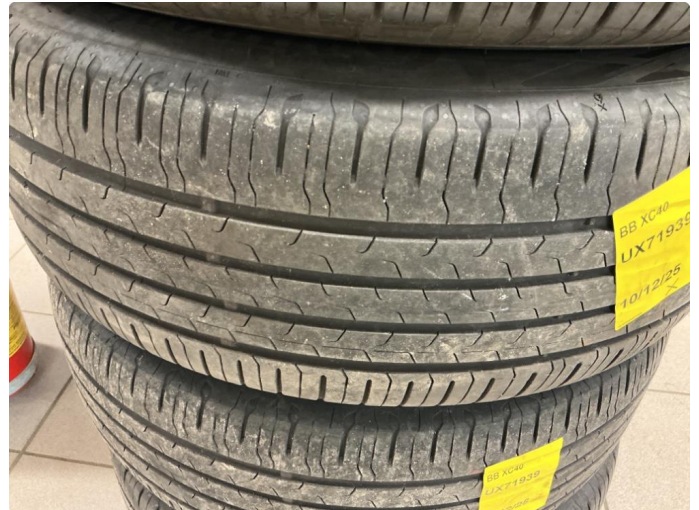
| Punkt | | Beskrivelse | Plassering |
|---|---|---|---|
| 1.3 | Dekk/Felger | skjev slitasje på sommerdekk | |

1.3 Skjev slitasje på sommerdekk
