**VOLVO C40 4WD**
**TESTDATO: 12.12.2025**
**KODE: 1901716**

**EE90703**

NBF Tilstandsrapport er utarbeidet av Norges Bilbransjeforbund og Forbrukerrådet.

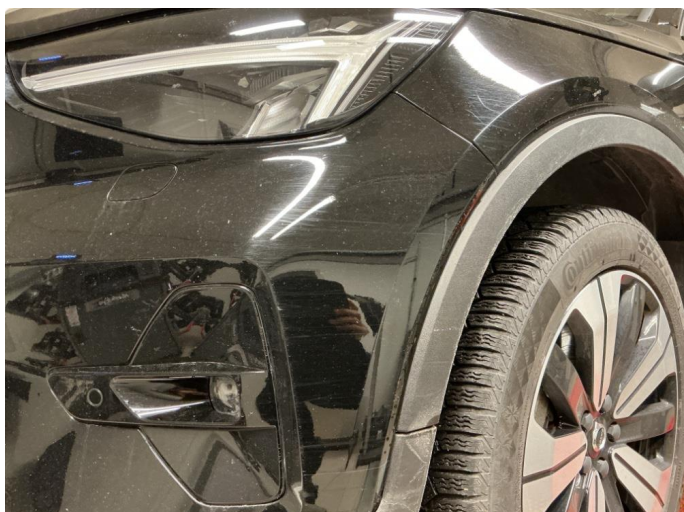
| Punkt | | Beskrivelse | Plassering |
|---|---|---|---|
| 1.1 | Støtfanger | Små bruksmerker/riper i henhold til alder og kilometer | |

1.1 Små bruksmerker/riper i henhold til alder og kilometer

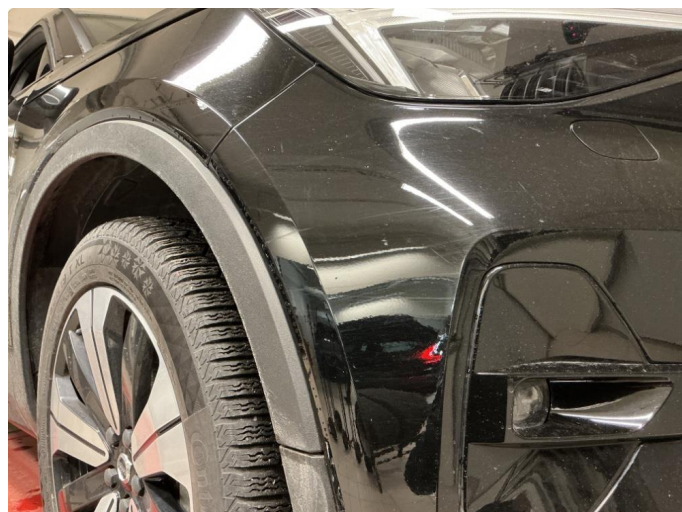
1.1 Små bruksmerker/riper i henhold til alder og kilometer
