**VOLVO XC40 4WD**
**TESTDATO: 30.04.2025**
**KODE: 1701477**

**ED90204**

**OPPSUMMERT STATUS PÅ KJØRETØY**

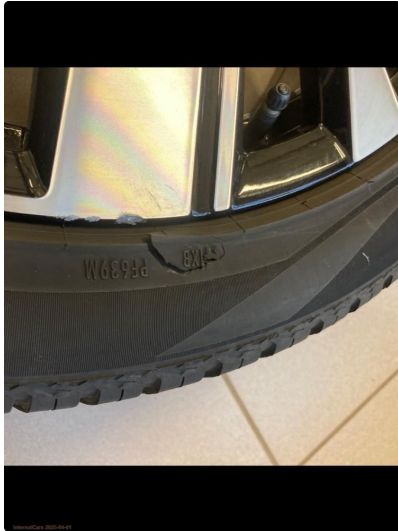
| Punkt | | Beskrivelse | Plassering |
|---|---|---|---|
| 1.1 | Dekk/Felger | Lite hakk i sommerfelg. Dekket er byttet | |

1.1 Lite hakk i sommerfelg. Dekket er byttet

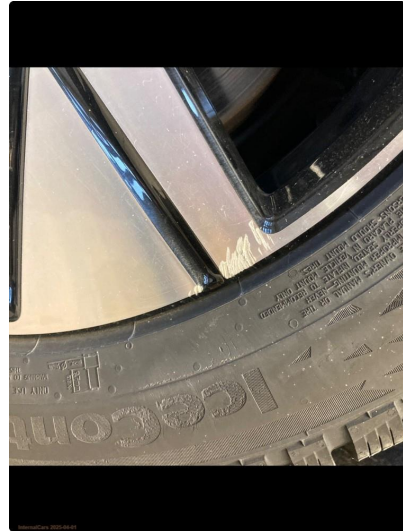
| Punkt | | Beskrivelse | Plassering |
|---|---|---|---|
| 1.2 | Dekk/Felger | Liten skramme høyre vinterfelg bak | |

1.2 Liten skramme høyre vinterfelg bak

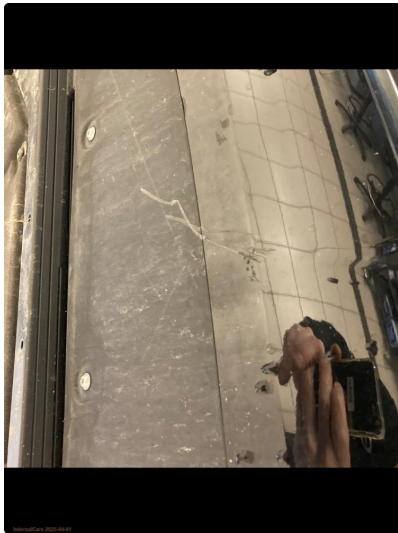
| Punkt | | Beskrivelse | Plassering |
|---|---|---|---|
| 1.3 | Støtfanger | Ripe i underkant av støtfanger | Under |

1.3 Ripe i underkant av støtfanger
