**SKODA KODIAQ 190 HK AUTOMAT 4WD**
**TESTDATO: 28.07.2025**
**KODE: 1769109**

NBF Tilstandsrapport er utarbeidet av Norges Bilbransjeforbund og Forbrukerrådet.

**OPPSUMMERT STATUS PÅ KJØRETØY**

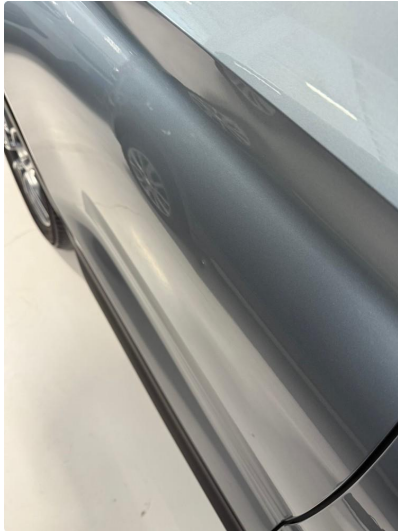
1.1 Bulk

| Punkt | | Beskrivelse | Plassering |
|---|---|---|---|
| 1.1 | Dører | Bulk | Venstre bakdør |

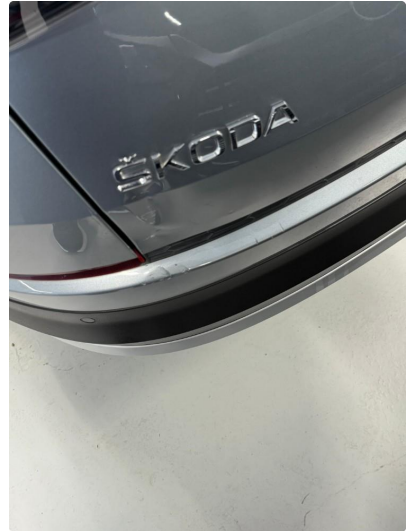
1.2 Skade

| Punkt | | Beskrivelse | Plassering |
|---|---|---|---|
| 1.2 | Bakluke | Skade | Venstre, under "Skoda" emblem |
