**VOLVO XC90 T8 TWIN ENGINE 4WD**
**TESTDATO: 13.11.2025**
**KODE: 1870827**

**UA37103**

NBF Tilstandsrapport er utarbeidet av Norges Bilbransjeforbund og Forbrukerrådet.

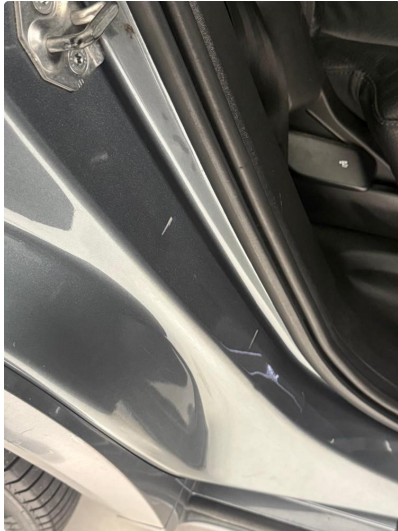
| Punkt | Beskrivelse | Plassering |
|---|---|---|
| 1.1 Døråpning | Riper / Hakk | Høyre bak |

1.1 Riper / Hakk
