FIAT FIAT DOBLO 95 HK MANUELL 2WD

TESTDATO: 11.02.2026

NBF Tilstandsrapport er utarbeidet av Norges Bilbransjeforbund og Forbrukerrådet.

## OPPSUMMERT STATUS PÅ KJØRETØY

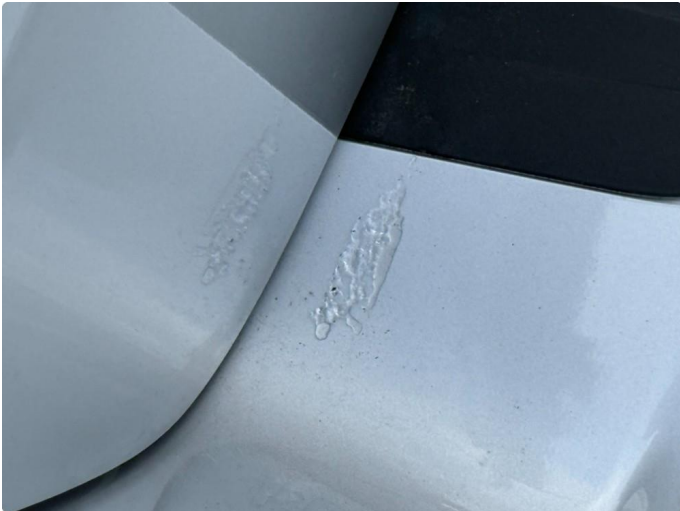
| Punkt | Beskrivelse | Plassering |
|---|---|---|
| 1.1 Døråpning | Tidligere behandlet rustdannelse | Bakdør |

1.1 Tidligere behandlet rustdannelse

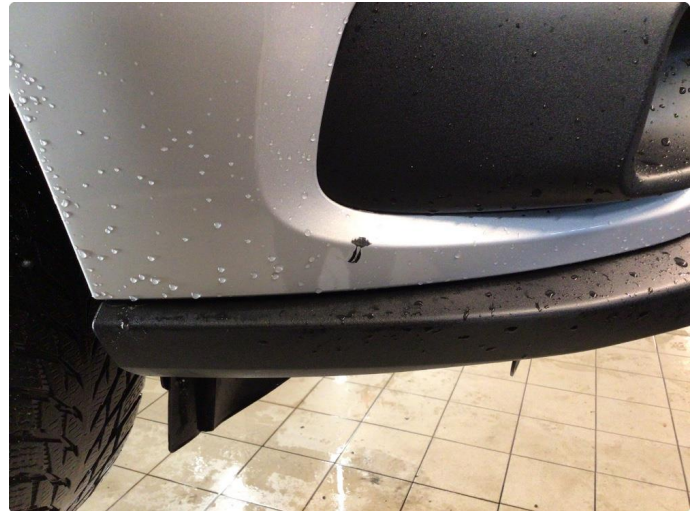
| Punkt | Beskrivelse | Plassering |
|---|---|---|
| 1.2 Støtfanger | ripe(r) | høyre foran |

1.2 Ripe(r)
