TOYOTA PROACE CITY 131 HK AUTOMAT 2WD

TESTDATO: 13.01.2026

PX67006

NBF Tilstandsrapport er utarbeidet av Norges Bilbransjeforbund og Forbrukerrådet.

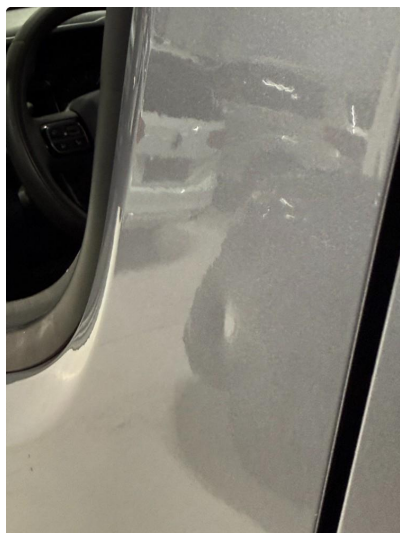
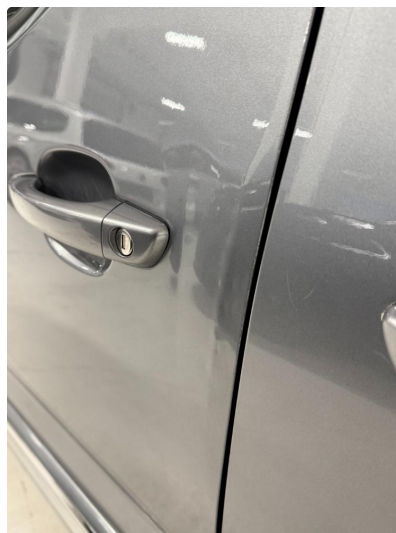
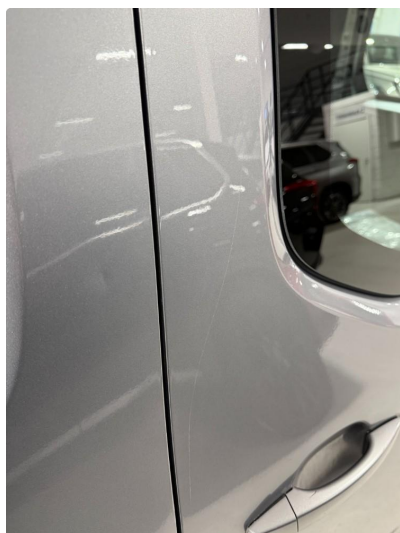
| Punkt | Beskrivelse | Plassering |
|---|---|---|
| 1.1 Dører | Bulker | Førerfor |

1.1 Bulker

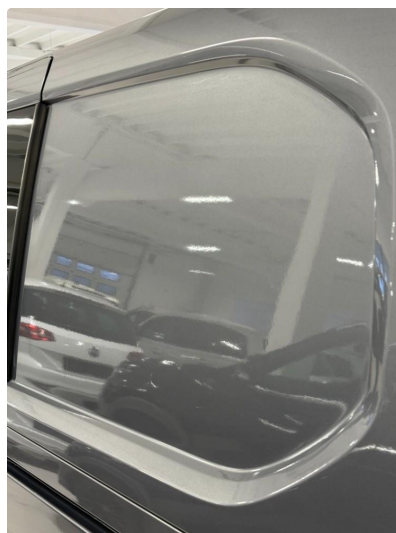
| Punkt | Beskrivelse | Plassering |
|---|---|---|
| 1.2 Dører | Små bulker - lite synlige | Skyvedør venstre bak |

1.2 Små bulker - lite synlige

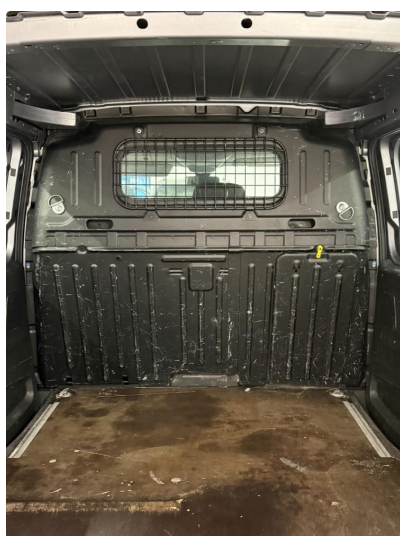
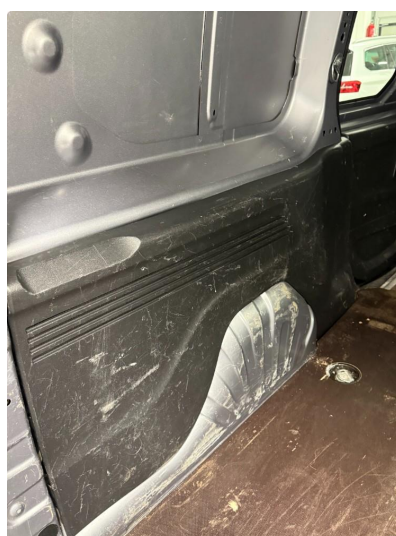
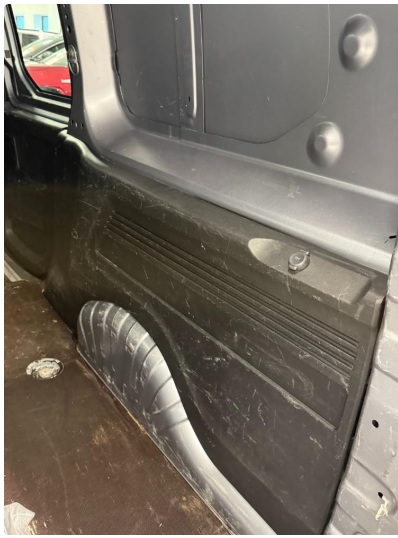
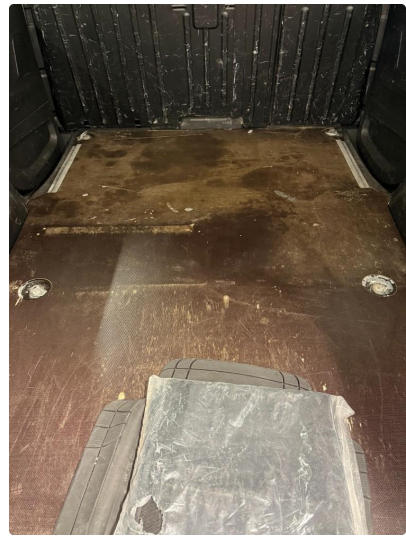
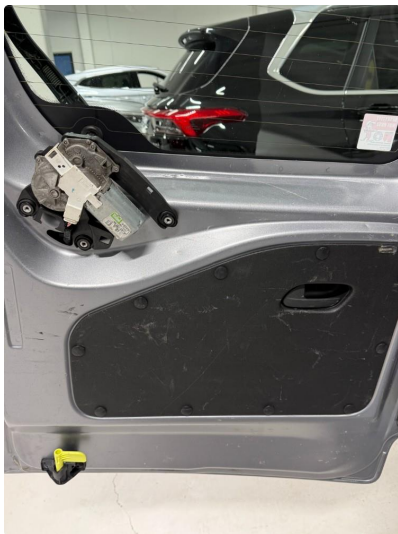
| Punkt | Beskrivelse | Plassering |
|---|---|---|
| 1.3 Bakluke | Skraper | Bagasjerom / innside av bakdør |

1.3 Skraper

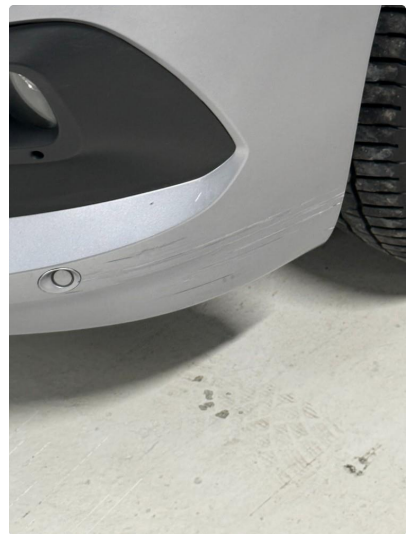
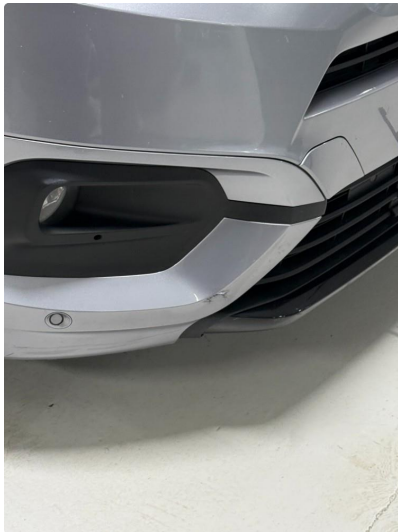
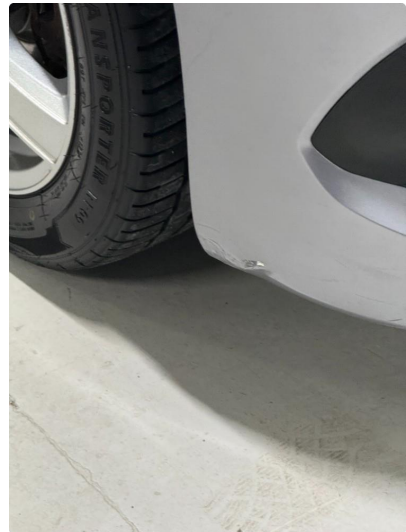
| Punkt | Beskrivelse | Plassering |
|---|---|---|
| 1.4 Støtfanger | Riper | Foran |

1.4 Riper
