**SUZUKI SUZUKI ACROSS 4WD**
**TESTDATO: 12.03.2024**
**KODE: 1367879**

<b>PR59614</b>	<b>45 687 KM</b>	<b>16.12.2020</b> Førstegang registrert	<b>Bensin hybrid</b> - Ladbar hybrid
----------------	------------------	--	---

NBF Tilstandsrapport er utarbeidet av Norges Bilbransjeforbund og Forbrukerrådet.

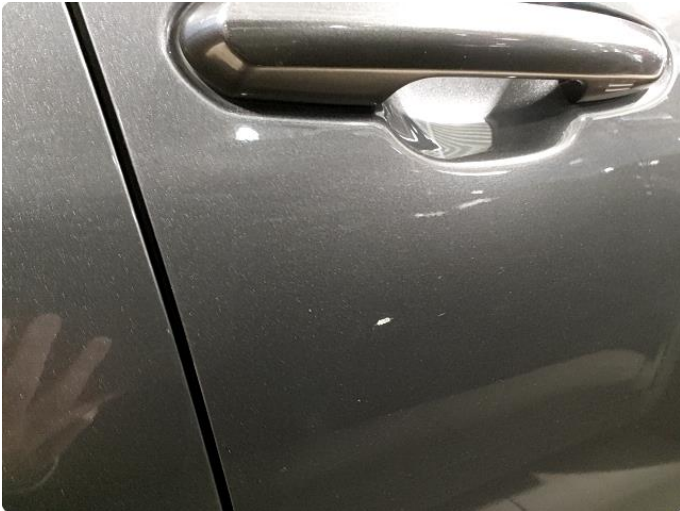
Punkt	Beskrivelse	Plassering
<b>1. EKSTERIØR</b>		
1.1 Dører	Lite hakk som er gått igjennom lakk og ned til grunning. H.dør foran

1.1 Lite hakk som er gått igjennom lakk og ned til grunning.  
H.dør foran
