**MAXUS EUNIQ6 FORHJULSDRIFT**
**TESTDATO: 02.09.2023**
**KODE: 1231946**

NBF Tilstandsrapport er utarbeidet av Norges Bilbransjeforbund og Forbrukerrådet.

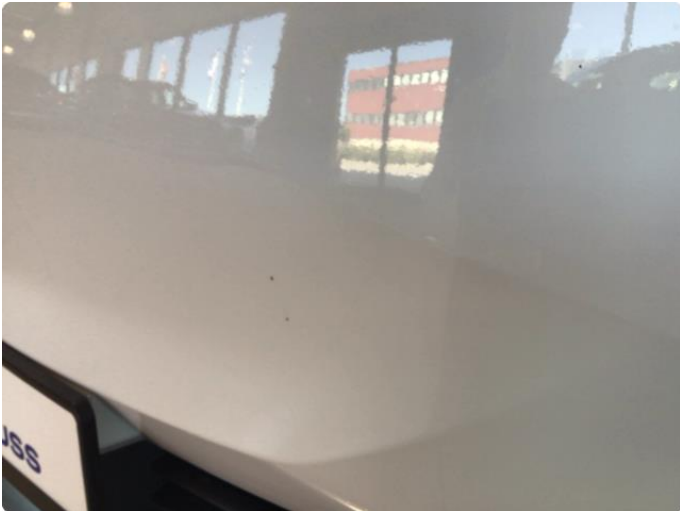
Punkt	Beskrivelse	Plassering
<b>1. EKSTERIØR</b>		
1.1 Støtfanger	Liten steinsprut franker front

1.1 Liten steinsprut franker front
