**SUZUKI VITARA 4WD**
**TESTDATO: 15.03.2024**
**KODE: 1371083**

<b>PR62061</b>

NBF Tilstandsrapport er utarbeidet av Norges Bilbransjeforbund og Forbrukerrådet.

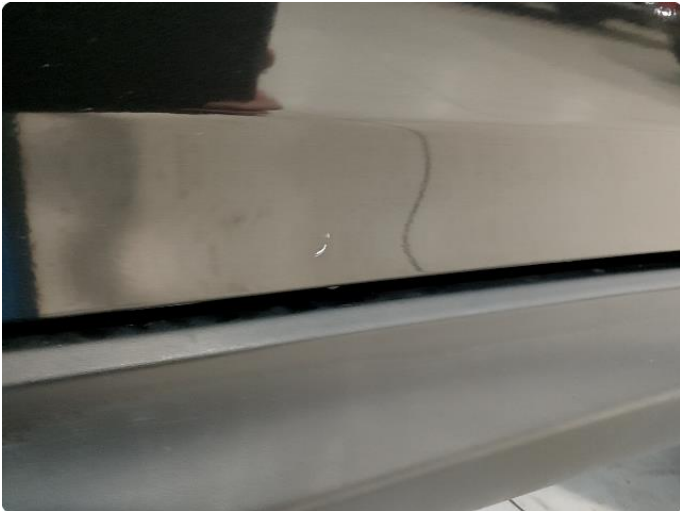
Punkt	Beskrivelse	Plassering
<b>1. EKSTERIØR</b>		
1.1 Dører	Små hakk, ikke igjennom grunning - blir penslet før levering

1.1 Små hakk, ikke igjennom grunning - blir penslet før levering
