**PEUGEOT 3008 131 HK AUTOMAT 2WD**
**TESTDATO: 26.02.2026**
**KODE: 1959479**

**DR58487**

NBF Tilstandsrapport er utarbeidet av Norges Bilbransjeforbund og Forbrukerrådet.

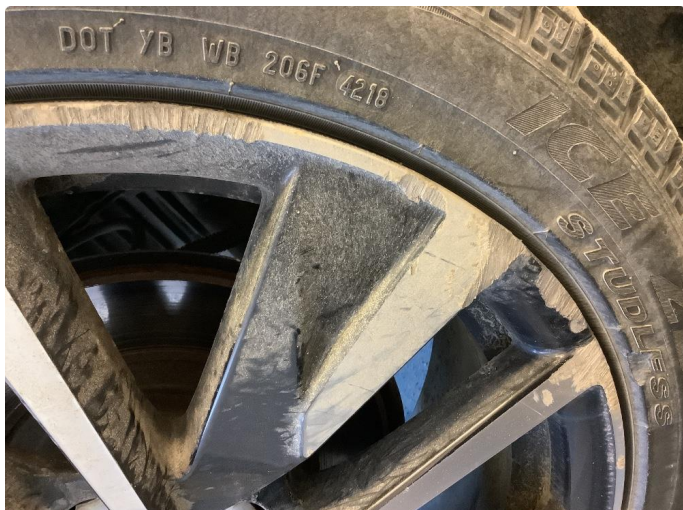
| Punkt | Beskrivelse | Plassering |
|---|---|---|
| 1.1 Dekk/Felger | Noe lakkslipp på felger | begge bak |

1.1 Noe lakkslipp på felger

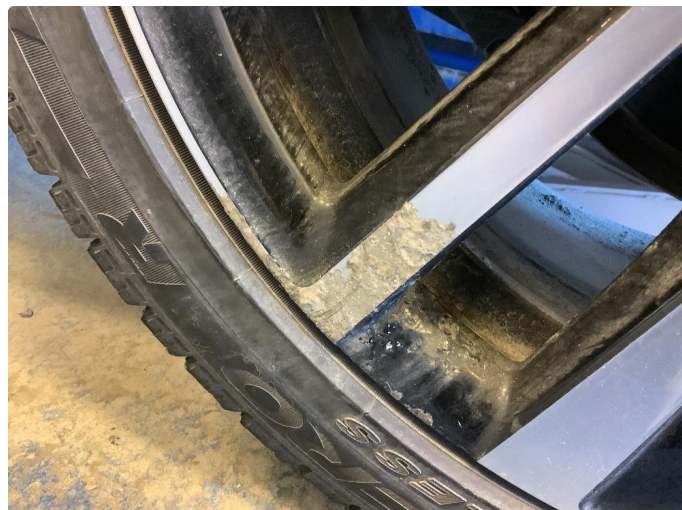
1.1 Noe lakkslipp på felger
